**LAS MASIAS FORTIFICADAS
DEL MAESTRAZGO TUROLENSE:
LOCALIZACIÓN, FUNCIÓN, ESTRUCTURA E INVENTARIO**

DIEGO MALLÉN ALCÓN

CEDDAR: Informes 13 (2007-2)

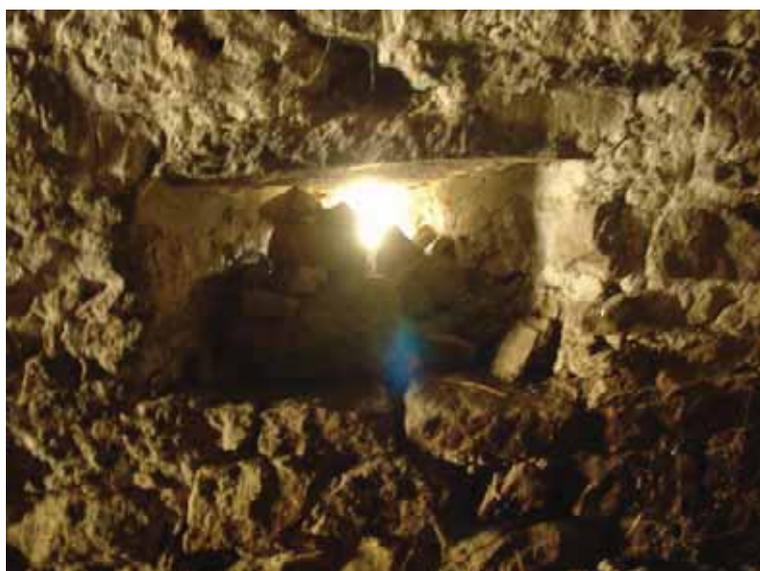
Aspillera en Casa Xisca (Torre Domingo Miral).

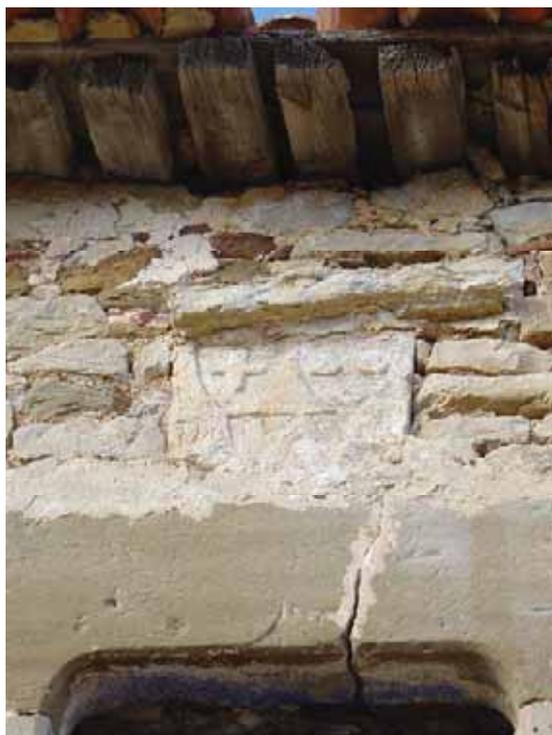
Escudo antiguo y ventana adintelada en la Torre Piquer, Villarroya de los Pinares.

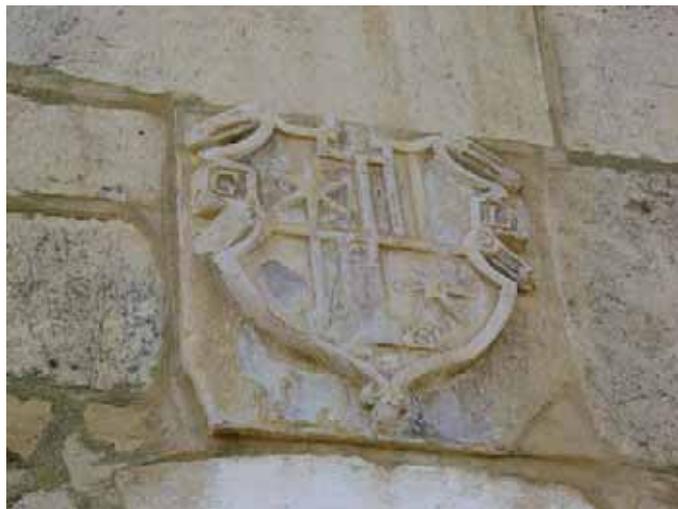
Escudo sobre la puerta en arco de medio punto de la Torre del Monte Santo, en Villarluego, donde se observa el último número (6) de la fecha que hubo con anterioridad a la destrucción parcial del mismo.

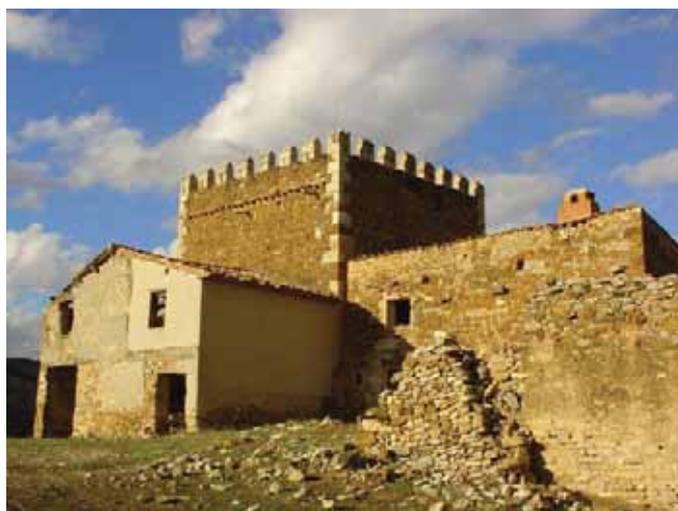
Torre Gorgue (Villarluengo).

En la misma línea, hay que destacar la Torre Gorgue de Villarluengo, construida con roca caliza (color blanco-grisáceo) y arenisca (color rojo-anaranjado), jugando con los colores de las paredes, utilizando los tonos de arenisca de la mampostería con los blancos de los sillares de las esquinas, de las almenas y de los vanos. Esta característica arquitectónica también la podemos encontrar en otras masías como la Torre Perucho o Torre Castellote en Cantavieja, etc.

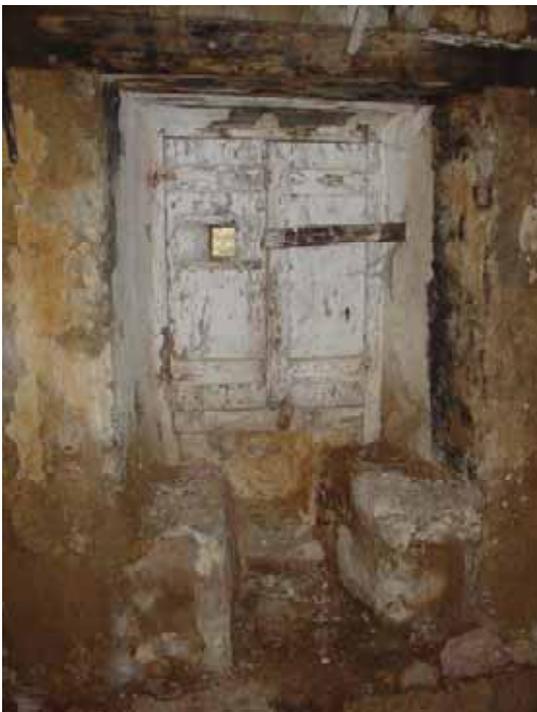
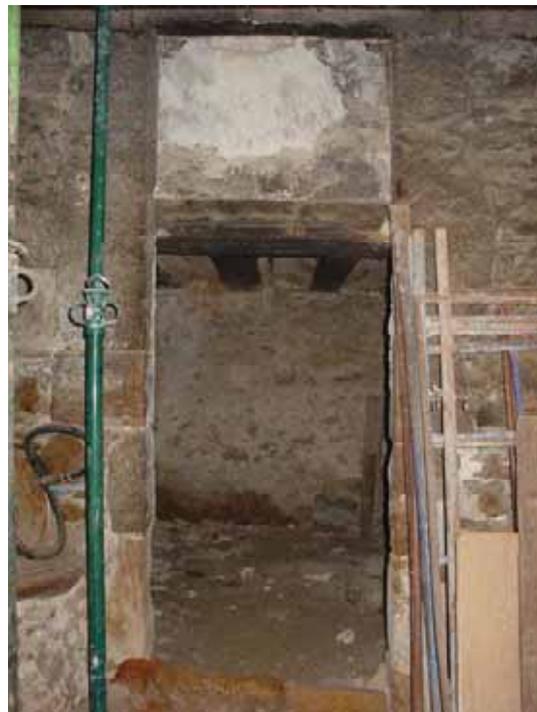
Interior de ventana "festejadora"; curiosa estructura con modificaciones y arcos rebajados al interior. Ambas fotografías pertenecen a la Torre Piquer (Tronchón).

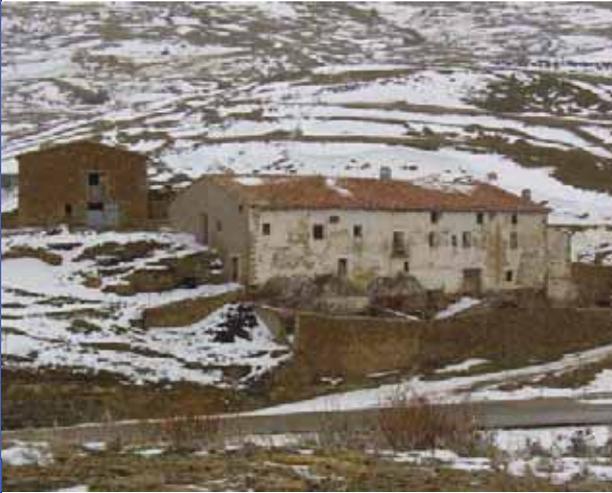
Nombre de la masía: Torre de Don Pedro			
Municipio: Allepuz			
Propietario: Benigno Mallén Montoliu		Foto general: Vista general de la masía.	
DATOS DE LOCALIZACIÓN			
Altitud: 1.643 m			
Coordenadas UTM:	30 70083 E 447863 N		
Entorno natural: Masía localizada en la cabecera del Valle de Sollavientos, muy cerca de la ermita de Santa Isabel y del camino antiguo de Allepuz a Valdelinares, a los pies de la carretera que une ambos municipios. Prados montanos de verdes colores en primavera, ideal para el ganado vacuno y ovino. Chopos cabeceros en el fondo del barranco, pinares en laderas umbrosas y pequeñas sabinas en solana.			
Dimensiones:	Altura: ---- Lados: -----		
Orientación de la fachada principal (puerta de acceso): La fachada principal se encuentra en el lado suroeste del conjunto de la masía, sobre una gran pared de piedra seca que sustenta el ribazo donde se encuentra la masía.			
Situación actual del edificio: El conjunto del casalicio permanece en regular estado de conservación. Posiblemente, a la torre original se le ha adosado un enorme edificio formando el conjunto de la masía, completamente encalada.

DATOS HISTÓRICOS			
Fecha aproximada de la construcción: S. XVI – XVII aprox.		Detalle: Entorno natural y conjunto de la masía.	
Características arquitectónicas: Se trata de un gran edificio. La torre puede estar integrada en la misma construcción, igual que ocurre en la Torre Marín de Cantavieja, aunque en este caso no se aprecia dónde, o puede haber desaparecido. El edificio se encuentra encalado, con numerosas ventanas y balcones en la fachada principal.

Posible función de la masía: Masía de origen ganadero para pastos de época estival. Pudiera ser de ganado trashumante. Además de localizarse muy cerca del camino antiguo de Allepuz a Valdelinares, no sabemos si todavía posee algún vestigio de lo que pueda ser alguna torre de tipo fortificado.			
Función actual: Masía parcialmente abandonada. En regular estado de conservación.			
Otros datos / observaciones de interés: El encalado de la fachada no permite identificar la torre, si es que todavía permanece en pie.

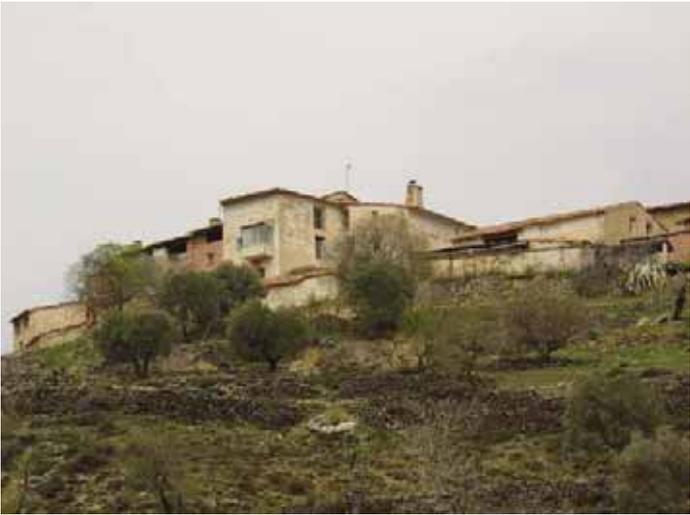
DATOS HISTÓRICOS		
Fecha aproximada de la construcción: Se desconoce, probablemente date del siglo XVII.	Detalle: Conjunto de los edificios.	
Características arquitectónicas: Masía construida en piedra, con sillares en las esquinas. Hiladas de piedra regularizadas en las paredes, encalada en varias de las fachadas. Construcciones anexas abundantes y de diferentes épocas y tamaño, orientación, etc. Otras construcciones recientes con balcones acristalados y paredes de ladrillo.

Posible función de la masía: Masía localizada sobre una de las laderas del río Bordón. A mitad de camino entre el pueblo y el llamado nacimiento del río, muy cerca del molino alto de Bordón.		
Función actual: Masía dedicada a la ganadería y en menor medida, a la agricultura.		
Otros datos / observaciones de interés: Masía muy modificada. Residencia habitual.

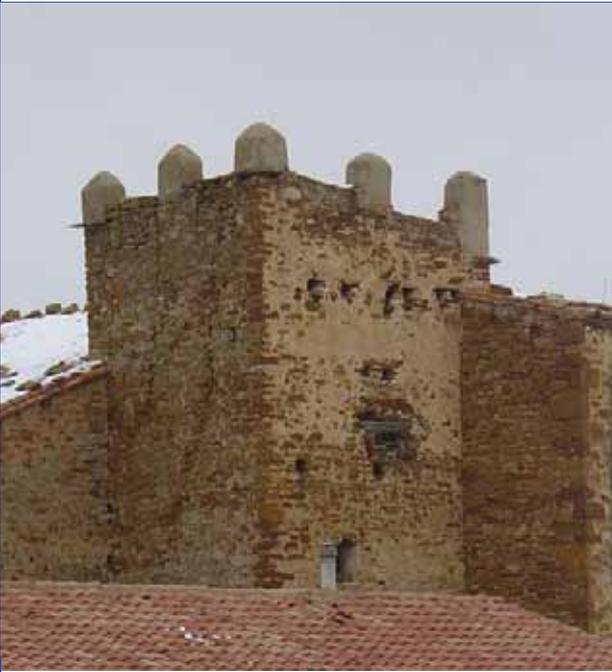
DATOS HISTÓRICOS		
Fecha aproximada de la construcción: S. XV – XVI		Detalle: Almenas de la parte superior tapiadas.
Características arquitectónicas: Torre fortificada más pequeña de lo normal (debido quizás a su ubicación en un cantil y por tanto, a las duras condiciones atmosféricas), de planta cuadrada, de sillares poco trabajados. Éstos sillares son de arenisca, rojos. Construida en mampostería. Con palomar en la parte superior. A la torre se le ha adosado el casalicio principal y una nave ganadera. Las almenas originales permanecen tapiadas con piedra, y a la vez, se le han añadido una especie de remates de hormigón, aumentando su altura.

Posible función de la masía: Masía que domina las altas plataformas de Cantavieja, desde donde se observa el pueblo. La torre permanece alineada con la población de Cantavieja y, a su vez, desde la misma se divisa el castillo de Morella (fácil de divisar por la noche). Sin duda alguna, una localización estratégica de gran interés.

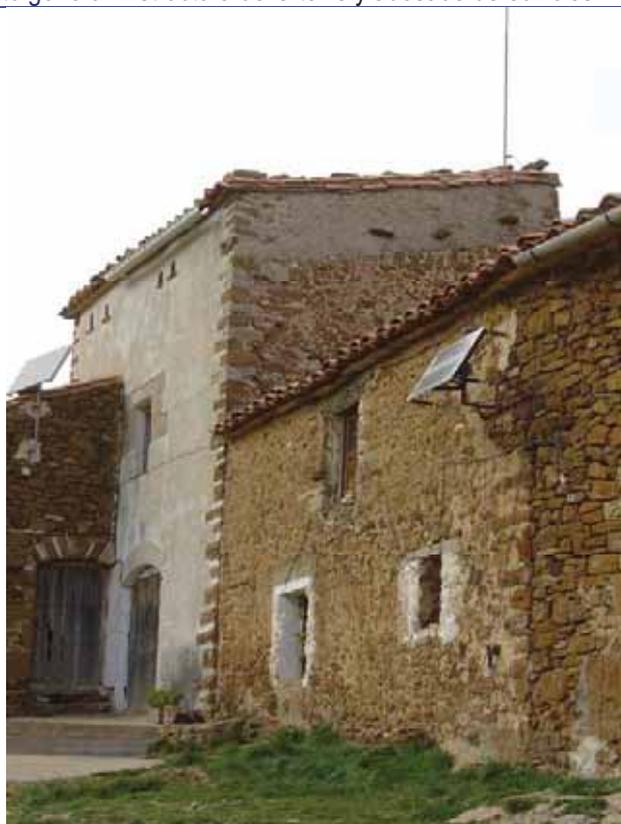
Nombre de la masía: Torre Perucho		
Municipio: Cantavieja		
Propietario: Natividad Gómez Monferrer		Foto general: Estructura de la torre y adosado de edificios.
DATOS DE LOCALIZACIÓN		
Altitud: 1.439 m		
Coordenadas UTM:	30T 72145 E 448735 N	
Entorno natural: Prados verdes destinados al ganado y compuestos por pequeñas herbáceas. Carrascas de porte arbustivo y pinar en alturas superiores (laderas de La Nava –areniscas facies Utrillas-).		
Dimensiones:	Altura: 7,5 m aprox. (8,5 m parte trasera)	
	Lados: 6,5 m aprox.	
Orientación de la fachada principal (puerta de acceso): Dirección sureste, aprovechando la luz del sol y el calor, sobre todo en invierno.		
Estado actual del edificio: En muy buen estado pero bastante modificado. Destaca el cromatismo de los materiales utilizados (calizas y areniscas), como en las torres fortificadas de Villarluengo. Ha perdido las almenas en el techo de la torre (¿...?). Se conserva muy bien, porque se trata de una residencia habitual.

Fecha aproximada de la construcción: Año 1.471	Detalle: Puerta rebajada de sillares y con la fecha de construcción (la única de todas las que se recogen).
Características arquitectónicas: Torre de tipo fortificado bastante modificada pero de gran interés. La fachada principal y la trasera (norte) se encuentran lucidas. Construida en las esquinas por sillares poco trabajados, alternando calizas y areniscas (blancas y anaranjadas respectivamente), con intencionado juego cromático (Ej: Torre Gorgue). A ella se le han adosado otros edificios, almacenes y corrales para el ganado.	
Posible función de la masía: Masía de origen ganadero junto a la Vereda Real de ganados y camino de Cantavieja a la Iglesuela del Cid.	
Función actual: Masía destinada a la cría de ganado vacuno. Residencia habitual.	
Otros datos / observaciones de interés: Bonita torre que conserva parte de su estructura, en buen estado, a la que se le han añadido numerosos edificios anexos. Destaca la posible fecha de construcción de la masía encima de la puerta de entrada.

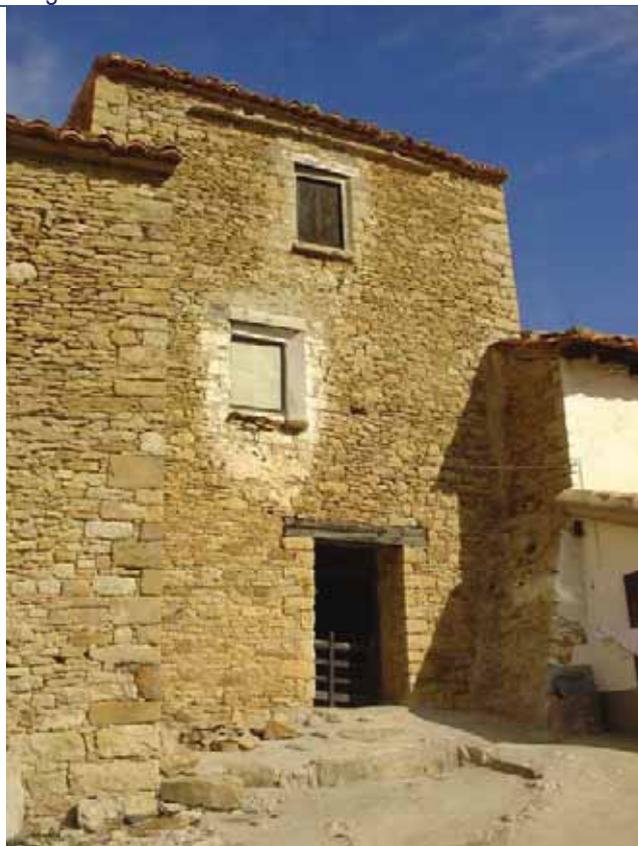
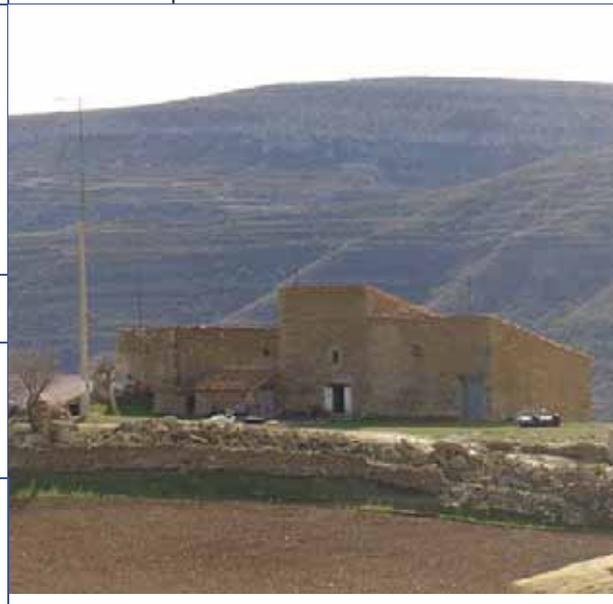
Nombre de la masía: Torre Julve (Torre Montañana)		
Municipio: Cantavieja		
Propietario: Eugenio Altaba Altaba		Foto general: Estructura de la torre.
DATOS DE LOCALIZACIÓN		
Altitud: 1.262 m		
Coordenadas UTM:	30T 72643 E 448892 N	
Entorno natural: Masía localizada sobre una paramera desnuda, sin apenas vegetación. Escasos pastos, sólo en primavera / verano. Matorrales malos. Numerosos afloramientos de lajas o losas de piedra (canteras de extracción). Abundan, por tanto, las estructuras de piedra seca (muros y paredes). Amplia vista panorámica del Barranco de San Juan y del Puerto de las Cabrillas. Carrascas en las laderas y pinar en alturas superiores.		
Dimensiones:	Altura: De 7 a 9 m aprox. Lados: 6 x 6 m aprox.	
Orientación de la fachada principal (puerta de acceso): Dirección sur. Sin puerta en la fachada principal, con dos grandes ventanas. Otra puerta en la parte trasera, en la era.		
Estado actual del edificio: Estructura en buen estado de conservación. Masía utilizada como residencia habitual para mantenimiento de explotación ganadera.

DATOS HISTÓRICOS		
Fecha aproximada de la construcción: S. XVI - XVII	Detalle: Parte posterior de la masía.	
Características arquitectónicas: Torre con sillares en las esquinas para reforzar la estructura. De hiladas de piedra regularizadas. De dos plantas, con ventanales. Pequeño palomar en la altura superior. Puerta principal con sillares a los lados y viga de madera superior. A la estructura se le han adosado nuevas construcciones posteriores. La parte trasera, más baja, da acceso a la era empedrada.		
Posible función de la masía: Masía que actúa como centro de una explotación ganadera desde hace varias generaciones.		
Función actual: Masía que sigue actuando como residencia temporal o habitual, con tierras de labranza y explotación ganadera.		
Otros datos / Observaciones de interés: Su nombre anterior era el de "Torre Montañana". Se desconoce el cambio de denominación.

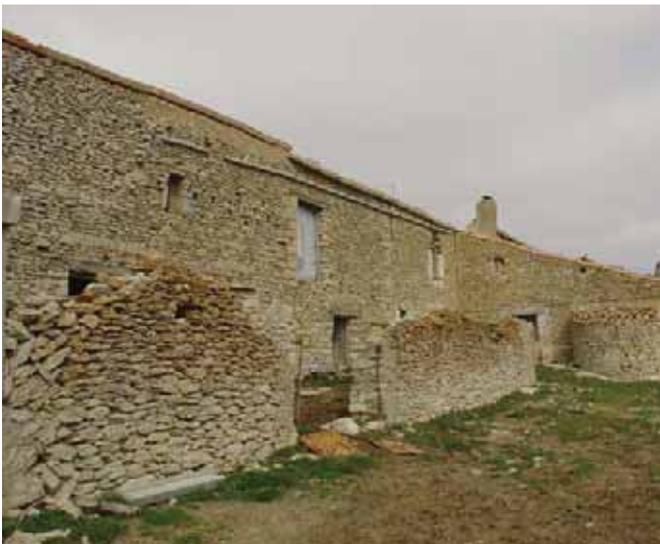
Nombre de la masía: Torre Trullén		
Municipio: Cantavieja		
Propietario: José Balado Soler		Foto general: Fachada principal de la masía.
DATOS DE LOCALIZACIÓN		
Altitud: 1.474 m		
Coordenadas UTM:	30T 72425 E 448909 N	
Entorno natural: Lomas regularizadas por ribazos de porte herbáceo para el ganado vacuno. Campos abancalados abandonados. Afloramiento de roca y lastras (canteras de piedra). Inmensa vista panorámica del barranco de los Cerezos y otros. Entorno geológico de interés (fallas, diaclasas, lomas,...). Magnífica vista panorámica del entorno y de la partida del Barranco.		
Dimensiones:	Altura: - Lados: -	
Orientación de la fachada principal (puerta de acceso): Dirección sur (¿...?).		
Estado actual del edificio: En ruinas (sólo una parte). La masía se incendió en el año 2000.		
DATOS HISTÓRICOS		
Fecha aproximada de la construcción: S. XVI - XVII	Detalle: Conjunto de edificios de la masía.	
Características arquitectónicas: Conjunto de edificios de piedra, con arcos en el interior de los establos. Sillares en las esquinas de los edificios, y vigas de madera en las partes superiores de las ventanas y puertas. Amplias construcciones tanto en el edificio principal como en los corrales, para guardar el ganado en época invernal.

Posible función de la masía: Masía de origen ganadero. Desde este lugar se puede observar una gran panorámica del entorno de la partida del Barranco San Juan, varios barrancos y otras torres del entorno.		
Función actual: La masía se incendió, aunque el entorno es aprovechado para el ganado vacuno. Existe en las proximidades una nave ganadera dedicada al ganado vacuno.		
Otros datos / observaciones de interés: Una gran masía en su momento, de las más importantes del municipio de Cantavieja, con arcos de piedra en otras dependencias, corrales, etc. Sillares en todas las esquinas del conjunto.

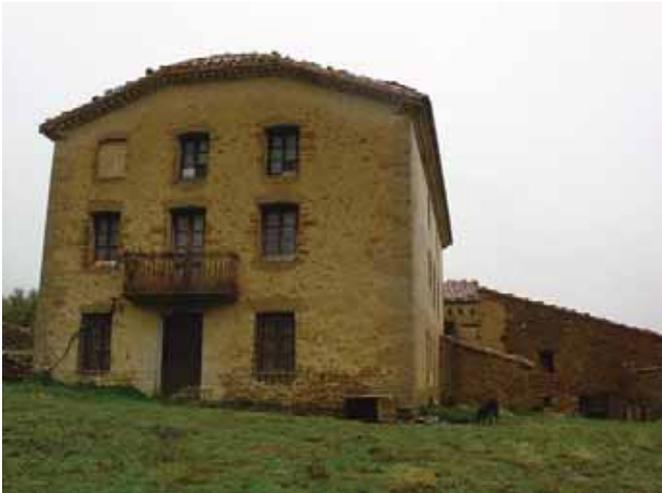
Edificio posterior a la masía de Torre Marta, una gran construcción de otra época.

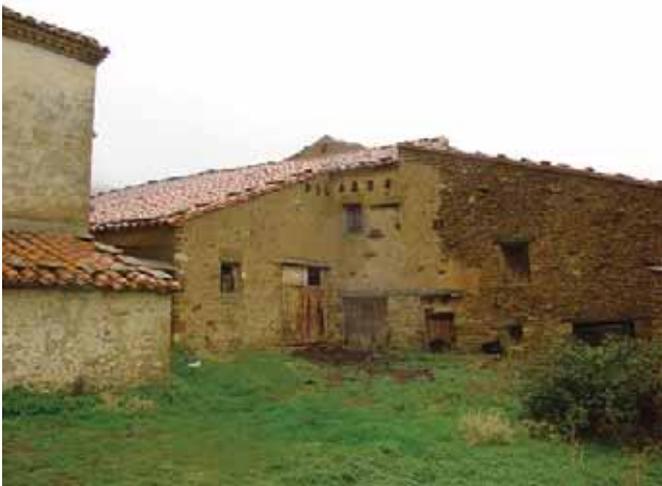
Edificaciones antiguas de la masía.

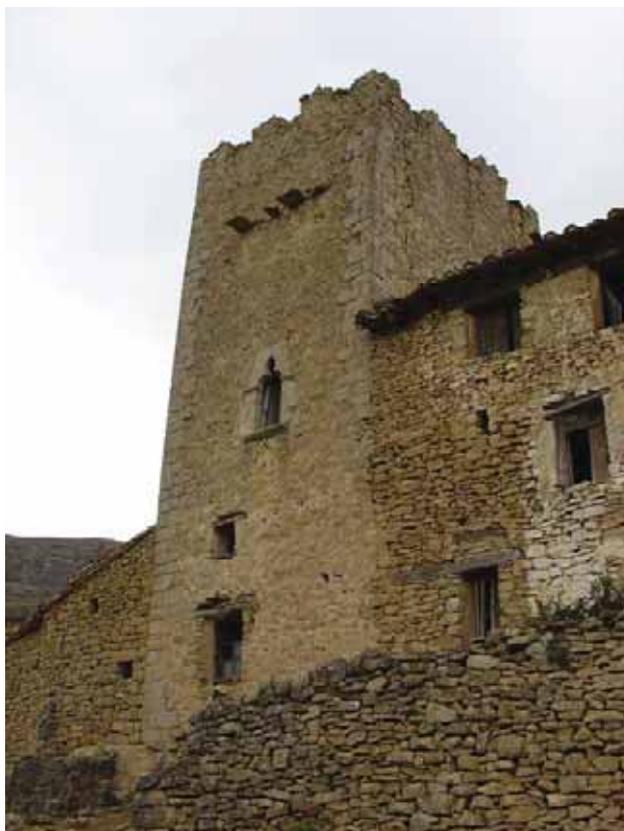
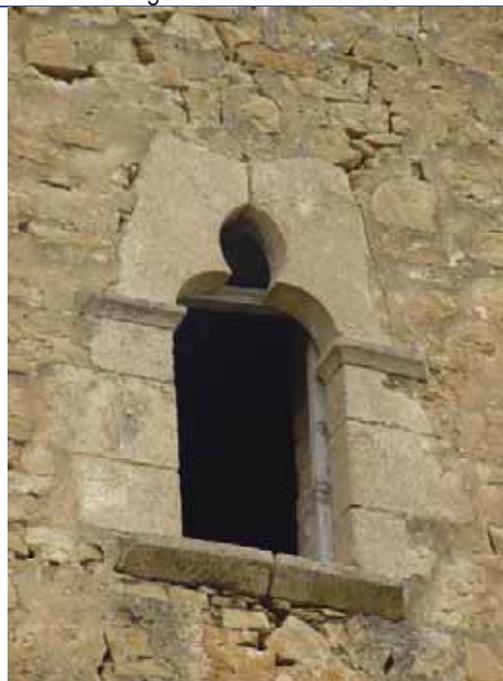
9. Ficha descriptiva: TORRE CAMAÑES

Nombre de la masía: Torre Camañes		
Municipio: Cantavieja		
Propietario: -----		Foto general: Estructura de la torre (fachada este).
DATOS DE LOCALIZACIÓN		
Altitud: 1.023 m		
Coordenadas UTM:	30 729006 E 4492216 N	
Entorno natural: Masía rodeada de pequeños campos de cereal de secano. Bosquetes de carrascas en los ribazos y en pendientes elevadas. Desde ella se controla todo el entorno de Portell de Morella, Molino de Arnes, río de La Cuba y camino de La Cuba a Las Albaredas y Casas de San Juan.		
Dimensiones:	Altura: 15 m aprox. Lados: 7 x 7 m aprox. (menor longitud en altura)	
Orientación de la fachada principal (puerta de acceso): Orientación sur. (¿La puerta se encuentra dentro de otro edificio en el mismo lado?). No se ha podido constatar si la torre poseía alguna puerta de acceso, posiblemente en el lado sur.		
Estado actual del edificio: Torre más importante del municipio de Cantavieja. Se encuentra en mal estado de conservación, con grandes grietas en las paredes. Los sillares aguantan la estructura y morfología de la torre, aunque por dentro se encuentra en mal estado. Los edificios anexos se están desmoronando (lado oeste).

DATOS HISTÓRICOS		
Fecha aproximada de la construcción: S. XIV – XV	Detalle: Ventana gótica. Arco trilobulado.	
Características arquitectónicas: Sin duda alguna, destaca la torre sobre los demás edificios circundantes. Disminuye su anchura en altura. Alta, esbelta, de gran interés arquitectónico. Sillares bien trabajados en las esquinas de la torre, de piedra caliza. Posee alguna ventana tapiada y otras que han sido abiertas al exterior, modificadas o ampliadas. Destaca la ventana gótica, con dintel de piedra, sillares en las jambas y alfeizar trabajado. Almenas en mal estado en la parte superior.		
Posible función de la masía: Importante torre de prestigio cerca de otras torres fortificadas en el límite de Teruel y Castellón.		
Función actual: Masía arrendada. Los edificios anexos se utilizan para el ganado ovino. La torre se encuentra en abandono y en mal estado (grandes grietas en las paredes).

Otros datos / observaciones de interés: Torre en muy mal estado donde urge su restauración. Lo más destacado: la altura de la torre y su bonita ventana gótica (igual a otras torres cercanas de Olocau del Rey –Castellón-). Emplazamiento estratégico de gran importancia.

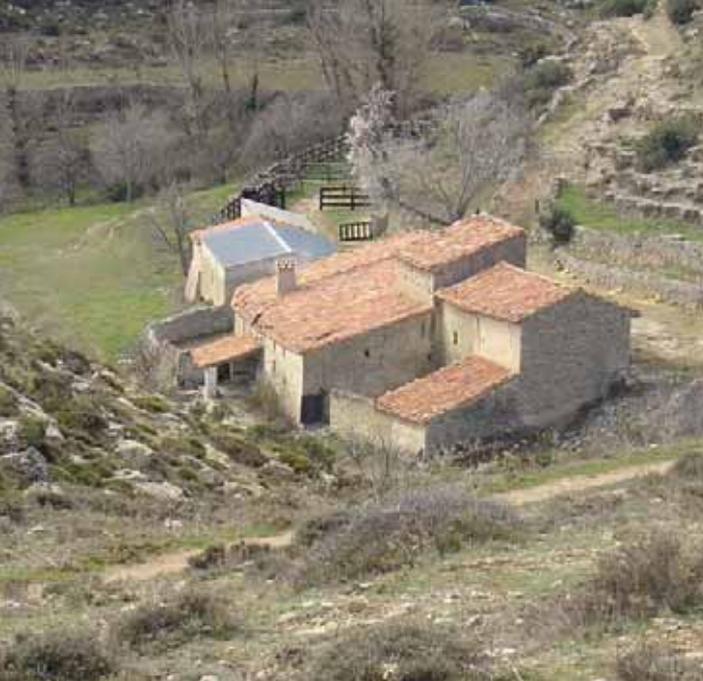
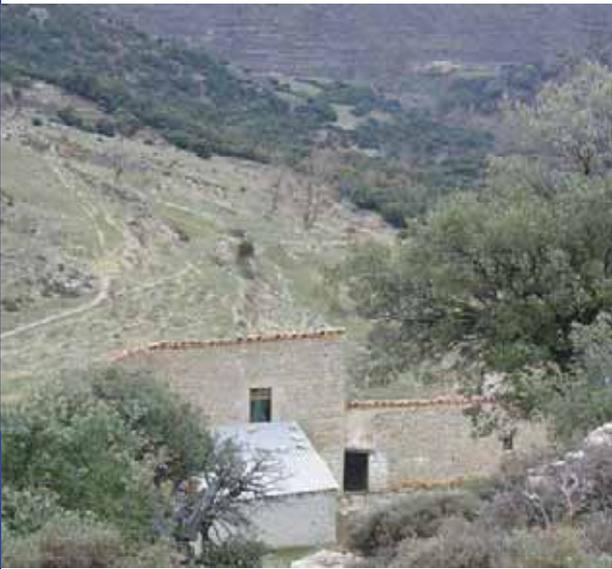
10. Ficha descriptiva: TORRE BONO

Nombre de la masía: Torre Bono		
Municipio: Cantavieja		
Propietario: -----		Foto general: Conjunto de la masía y torreta.
DATOS DE LOCALIZACIÓN		
Altitud: 1.210 m		
Coordenadas UTM:	30T 72681 E 449048 N	
Entorno natural: Masía que se halla localizada en el inicio del barranco del mismo nombre, desde donde se observa su longitud hasta el Río de La Cuba. Entorno donde crecen numerosas carrascas y otras especies arbustivas de interés (existe un magnífico ejemplar monumental de quejigo en las proximidades). Junto a la masía existe una fuente de agua que abastece el casalicio. Pastos de escaso porte para el ganado en alturas superiores.		
Dimensiones:	Altura: De 6 a 8 m aprox. Lados: 6 x 6 m aprox.	
Orientación de la fachada principal (puerta de acceso): Hacia el lado este de la masía, es decir, en dirección al barranco de San Juan e Iglesias del Cid. La puerta se encuentra tapada, por otro edificio que se encuentra delante.

Estado actual del edificio: La masía permanece en buen estado, ha sido restaurada con buen gusto. Actualmente se encuentra en uso y es vivienda eventual.		
DATOS HISTÓRICOS		
Fecha aproximada de la construcción:	S. XVI – XVII	Detalle: Parte trasera de la torre.
Características arquitectónicas: Pequeña torreta de prestigio, pero sin almenas en la parte superior, aunque más alta que los edificios anexos. Restaurada y bien conservada. Con sillares en las esquinas para reforzarla. A la torre se le han adosado otros edificios, debido sobre todo al devenir de los acontecimientos históricos: sociales y económicos. Sin ventanas, de dos plantas.

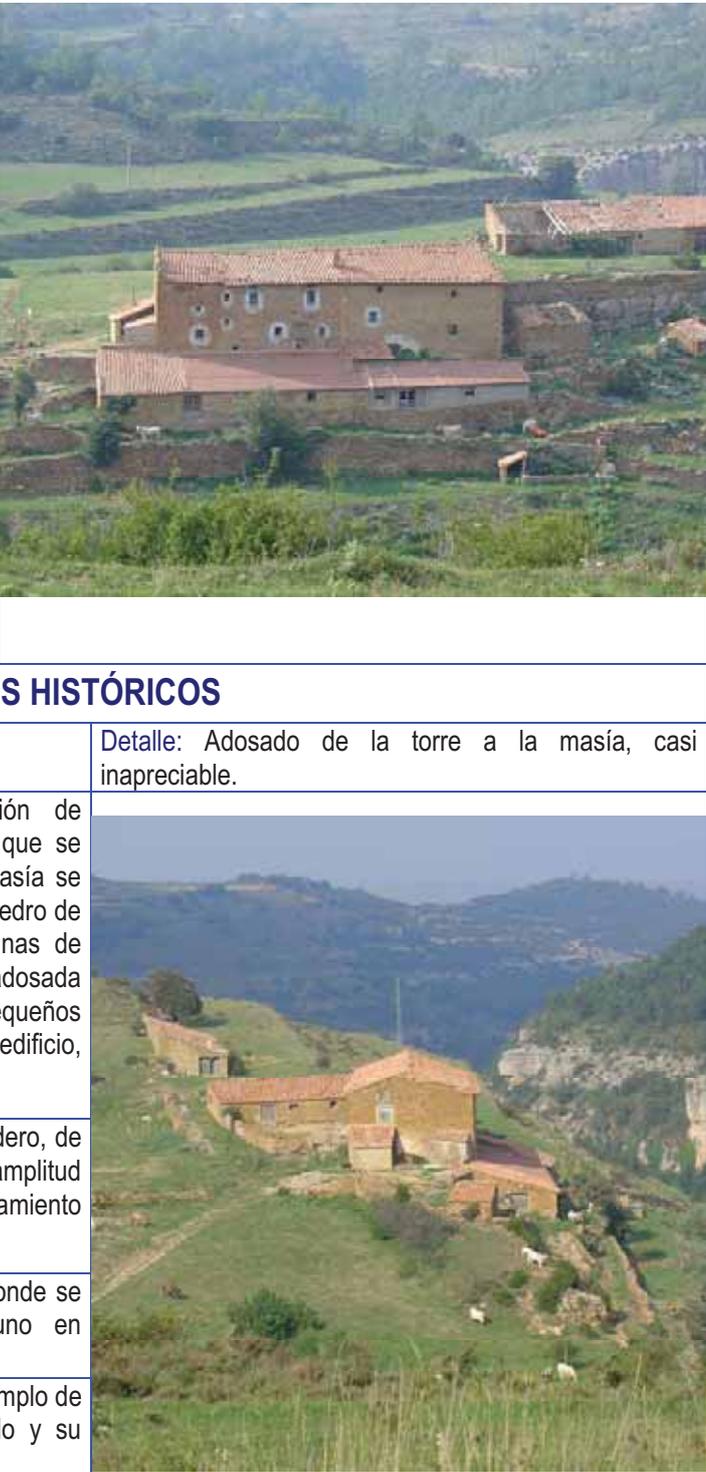
11. Ficha descriptiva: TORRE MARÍN

Nombre de la masía: Torre Marín		
Municipio: Cantavieja		
Propietario: Marcos Tena		Foto general: Vista general de la masía.
DATOS DE LOCALIZACIÓN		
Altitud: 1.365 m		
Coordenadas UTM:	30T 72251 E 448678 N	
Entorno natural: Masía localizada sobre una pequeña loma redondeada, alrededor de campos abancalados de cereal de secano. Ribazos separados por muros de piedra, donde crecen especies arbustivas de interés. Ejemplares aislados de carrasca y pinos en alturas superiores o laderas de umbría. Cerca de la masía discurre un pequeño barranco, originando después el Río de La Cuba.		
Dimensiones:	Altura: 8 m aprox. Lados: 6 x 6 m aprox.	
Orientación de la fachada principal (puerta de acceso): La puerta se situaría en el lado sur, pero debido a la construcción de corrales para el ganado, actualmente se encuentra en el lado este.		
Situación actual del edificio: El edificio permanece en buen estado de conservación. Entorno limpio y cuidado.

DATOS HISTÓRICOS		
Fecha aproximada de la construcción: S. XVI - XVII	Detalle: Adosado de la torre a la masía, casi inapreciable.	
Características arquitectónicas: Gran construcción de piedra, con sillares en las esquinas de la torre, que se encuentra adosada al edificio principal (en esta masía se aprecia este hecho y no como en la Torre de Don Pedro de Allepuz). Numerosas ventanas en la masía, algunas de ellas pintadas de color blanco. Se observa la torre adosada debido a los sillares de las esquinas y a los pequeños mojones que se han conservado en el lado este del edificio, en el tejado.

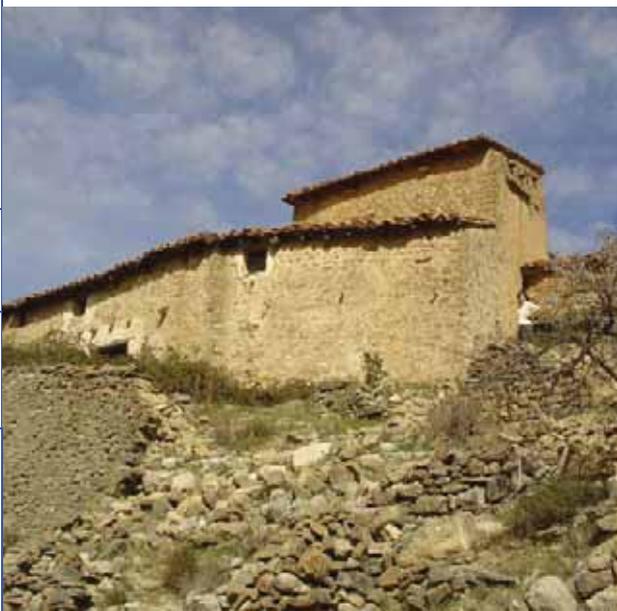
12. Ficha descriptiva: TORRE HUERTA

Nombre de la masía: Torre Huerta		
Municipio: Cantavieja		
Propietario: -----		Foto general: Lado sur de la masía y de la torre.
DATOS DE LOCALIZACIÓN		
Altitud: 1.020 m		
Coordenadas UTM:	30T 72786 E 449281 N	
Entorno natural: Masía localizada junto al término de Mirambel, muy cerca de la Torre de Santa Ana. A los pies del barranco del mismo nombre. En los alrededores se encuentran numerosos campos yermos y bancales de poca extensión, también pequeños prados. Carrascas localizadas en bosquetes de pequeña extensión. Arbustos de tipo mediterráneo y ejemplares aislados de almendros.		
Dimensiones:	Altura: De 6 a 8 m aprox. Lados: 6 x 6 m aprox.	
Orientación de la fachada principal (puerta de acceso): Debe de encontrarse en el lado suroeste de la torre, aunque los demás edificios la tapan. No existe otra puerta en el lado posterior, en la era.		
Situación actual del edificio: Masía en regular estado de conservación. Semiabandonada.

DATOS HISTÓRICOS		
Fecha aproximada de la construcción: S. XVI - XVII	Detalle: Parte delantera de la masía. Estructuras de piedra seca.	
Características arquitectónicas: Pequeña torre de prestigio, junto al barranco del Mas de Marín. Construida con sillares en la esquinas, mampostería en las paredes, sin ventanas. Pequeño palomar en la parte superior, en dirección sureste. Era empedrada en la parte posterior. La torre se encuentra rodeada de edificios que la protegen.

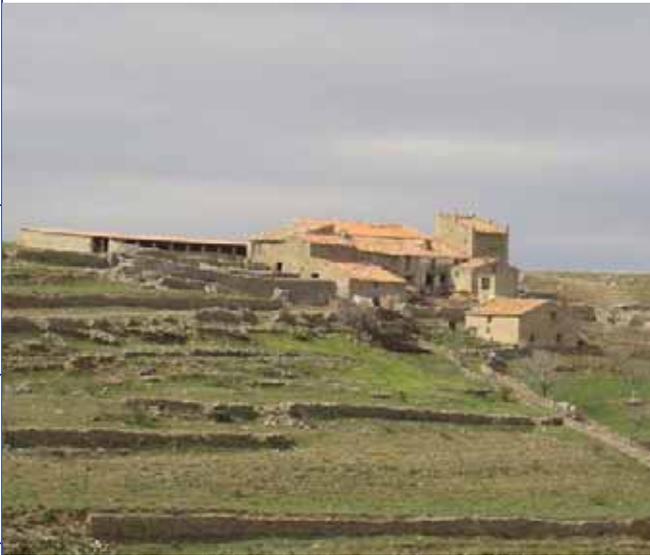
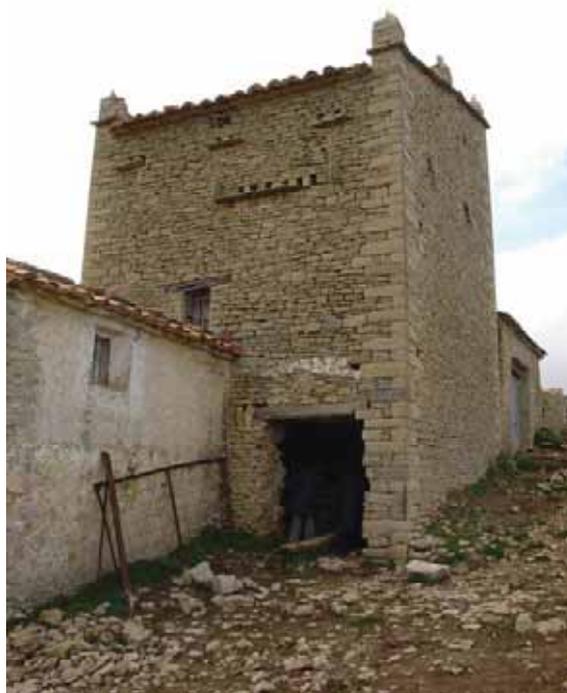
13. Ficha descriptiva: TORRE ALIAGA *

Nombre de la masía: Torre Aliaga			
Municipio: Cantavieja			
Propietario: Miguel Angel		Foto general: Estructura de la torre.	
DATOS DE LOCALIZACIÓN			
Altitud: 1.342 m			
Coordenadas UTM:	30T 72443 E 449031 N		
Entorno natural: Masía localizada sobre un pequeño collado en el cerro del mismo nombre. Laderas regularizadas por muros de piedra y pequeñas herbáceas para el ganado vacuno. Cruce de azagadores en una impresionante vista panorámica al barranco del Mas de Marín a un lado, y al río Cantavieja, al otro.			
Dimensiones:	Altura: 10 m aprox. Lados: 7 x 7 m aprox.		
Orientación de la fachada principal (puerta de acceso): Dirección sureste.			
Estado actual del edificio: En regular estado de conservación. La torre es utilizada como almacén y la puerta ha sido utilizada, seguramente, para la construcción de otro edificio anexo.			
DATOS HISTÓRICOS			
Fecha aproximada de la construcción: S. XVI – XVII		Detalle: Entorno natural. Evolución constructiva.

Características arquitectónicas: Torre de piedra con sillares bien trabajados para reforzar las esquinas. Numerosos palomares en la fachada principal, apenas sin ventanas y tampoco en los demás lados de la torre. Escasa altura de la misma. Remates en la parte superior (7 unidades), tres a cada lado (menos en el Este), de piedra. Dos plantas.

Posible función de la masía: Masía de origen ganadero desde la que se observa una gran panorámica y varias rutas o caminos históricos, a ambos lados del cerro y sobre un cruce de azagadores.			
Función actual: Masía arrendada. Los edificios anexos se utilizan para el ganado ovino. La torre se encuentra en abandono y en mal estado (grandes grietas en las paredes).			
Otros datos / observaciones de interés: Torre bastante modificada en su estructura y en su función. Lo más destacado es su emplazamiento estratégico.

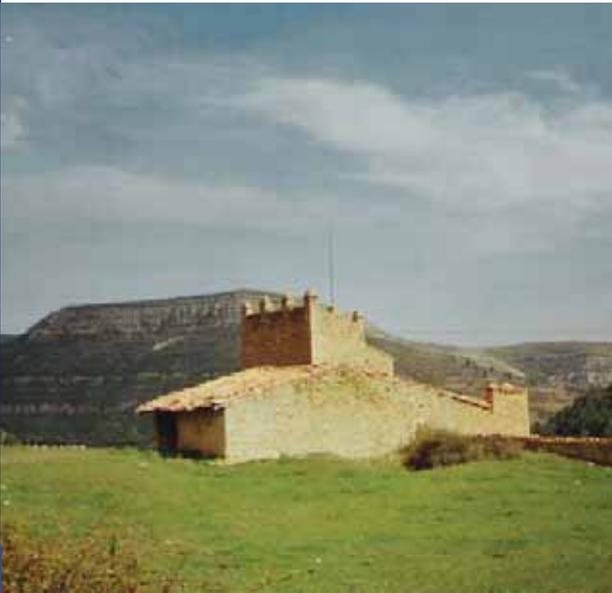
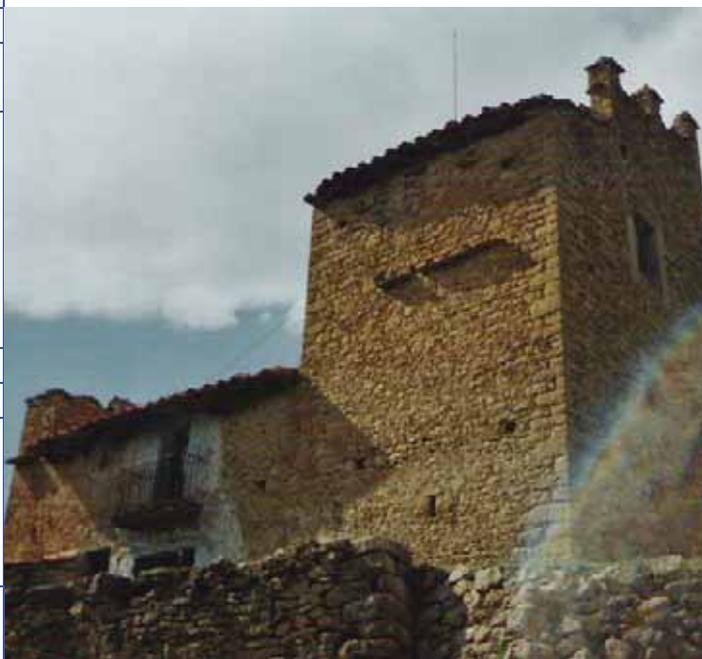
14. Ficha descriptiva: TORRE ALTABA

Nombre de la masía: Torre Altaba		
Municipio: Cantavieja		
Propietario: -----		Foto general: Fachada principal de la masía.
DATOS DE LOCALIZACIÓN		
Altitud: 1. m		
Coordenadas UTM:	30T 72488 E 448750 N	
Entorno natural: Masía rodeada de pequeños bosquetes de carrascas, pinares en laderas de umbría y alturas superiores, quejigos o rebollos aislados. Gran vista panorámica del término de La Iglesuela del Cid y de la Loma Barragán. Campos yermos o abandonados en los alrededores.		
Dimensiones:	Altura: De 8 a 10 m aprox.	
	Lados: 6 x 6 m aprox.	
Orientación de la fachada principal (puerta de acceso): Parece que la torre no tiene puerta al exterior ni ha tenido en momentos anteriores. La puerta de la masía se encuentra orientada hacia el sureste.		
Situación actual del edificio: En buen estado, aunque en proceso de abandono. Mala accesibilidad.		
DATOS HISTÓRICOS		
Fecha aproximada de la construcción: S. XV - XVI		Detalle: Entorno de la masía. Vista panorámica.

Características arquitectónicas: Torre bien conservada, en resalte sobre las construcciones anexas. Sillares de caliza en las esquinas para reforzar la torre. Palomar en la parte superior. Tejado a un agua pero a dos alturas, el superior coronado con merlones al lado norte, oeste y sur (8 unidades), con remate prismático. Pequeñas aberturas en la parte inferior de la torre, a modo de pequeñas aspilleras, sin ventanas. A la torre se accede, seguramente, por el interior de la vivienda. Estructura de la torre diferente a las demás que se localizan en el municipio de Cantavieja.

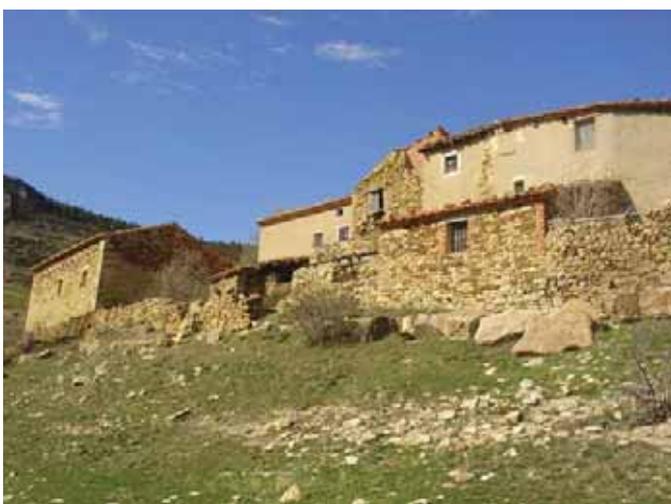
Estructuras de diferente cronología en la masía de Torre Altajar.

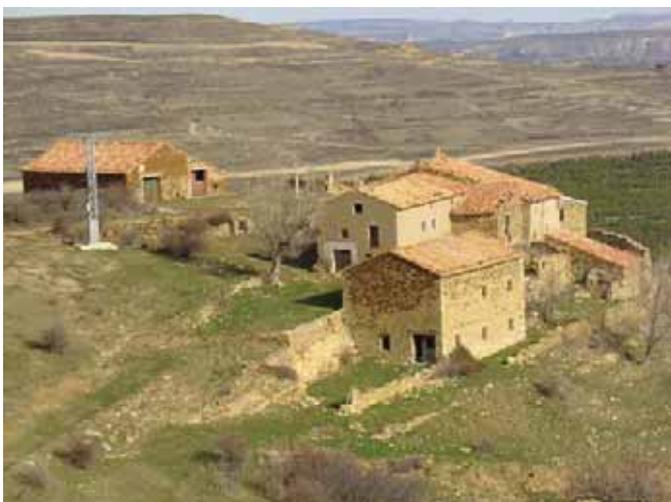
Conjunto de edificios de la masía.

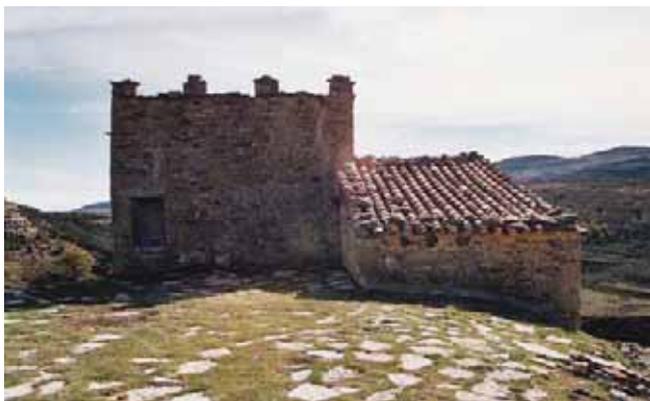
Mas de Oliver en su parte alta, donde se accede a la era empedrada.

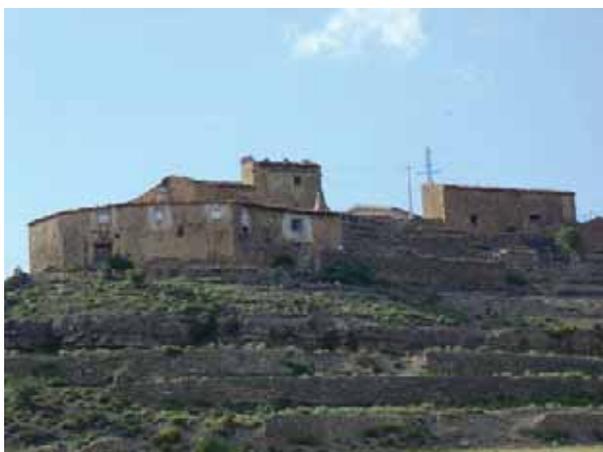
Vista general de la masía y de la torre.

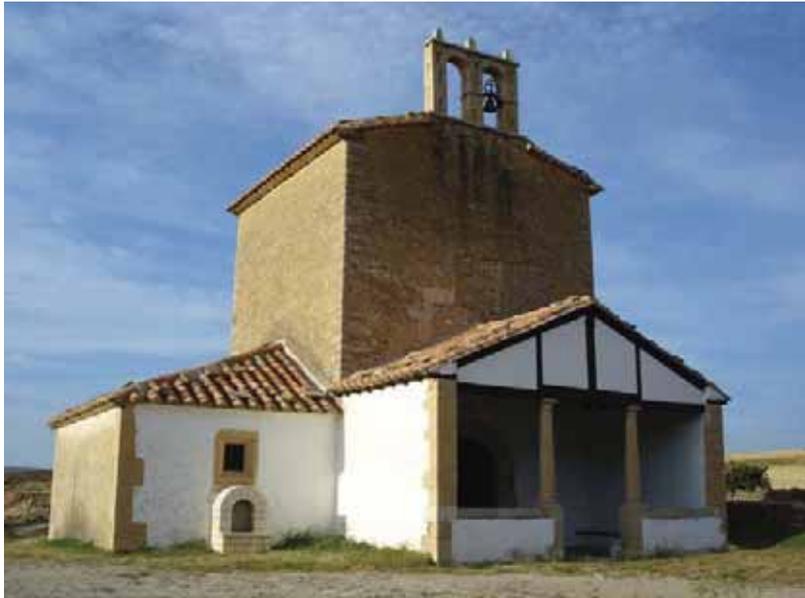
Estructura de la antigua Torreta Sernas y sus posteriores edificios anexos que la convierten en ermita, única con estas características y estructura.

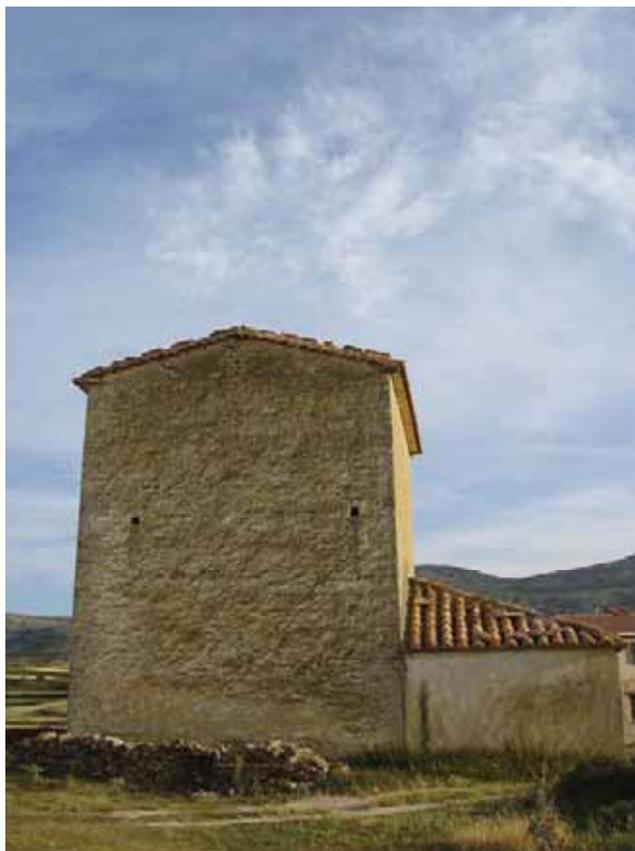
Actualmente, la ermita de San Blas se encuentra, por tanto, muy modificada. A la estructura, cuadrada y esbelta, se le adosaron diferentes construcciones, como una pequeña sacristía en el lado oeste y un pórtico de columnas de piedra y alero cubierto de teja, en el lado sur. Poco queda de la estructura original de la torre, aunque seguramente queden elementos cubiertos o tapiados por la modificación de las fachadas y del tejado.

Lado posterior de la ermita y de la torre.

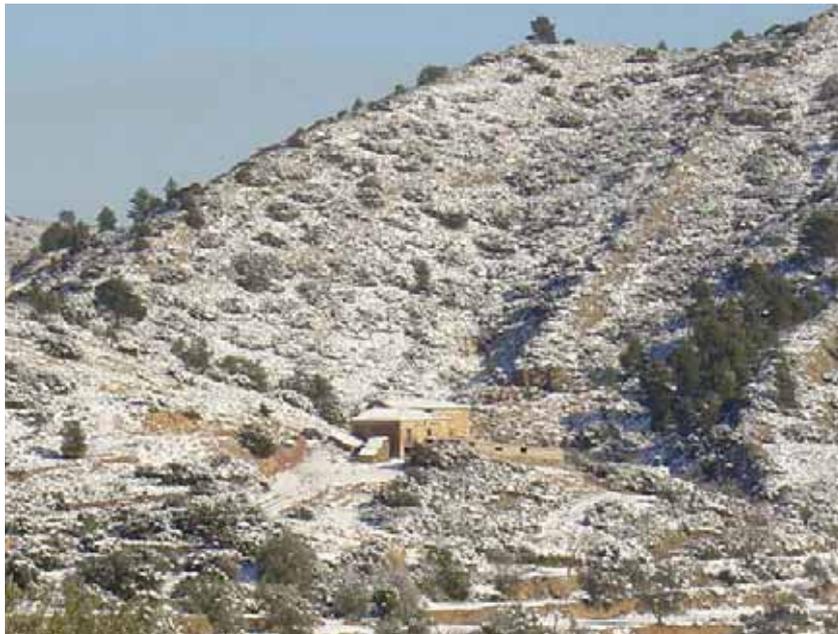
A la masía de la Torre Miranda se accede por una pista de tierra cerca del cruce de carreteras de Castellote a Abenfigo y Molinos. En la actualidad la masía permanece en buen estado de conservación, pero en ella no se observa ningún vestigio de lo que pudo ser antiguamente alguna torre fortificada. No existen documentos ni datos de los propios habitantes que avalen la posible construcción de alguna torre, puede ser un modelo de masía con el nombre de “torre” pero sin la misma, desaparecida por algún tipo de motivo o causa desconocida, y avalado por su propietario.

Torre Miranda en la estación invernal, cerca del pueblo de Castellote.

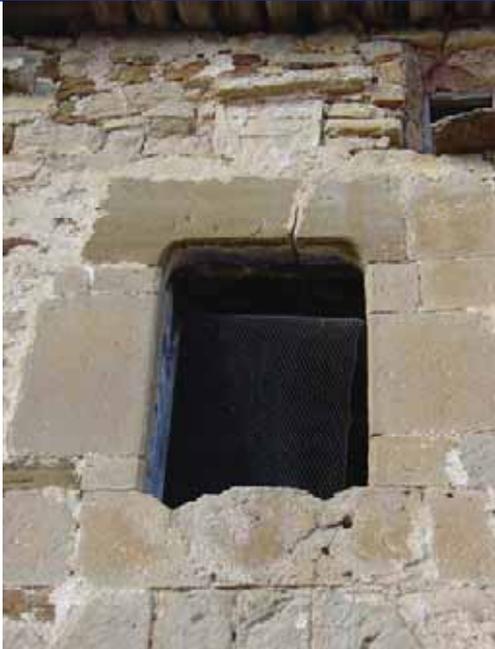
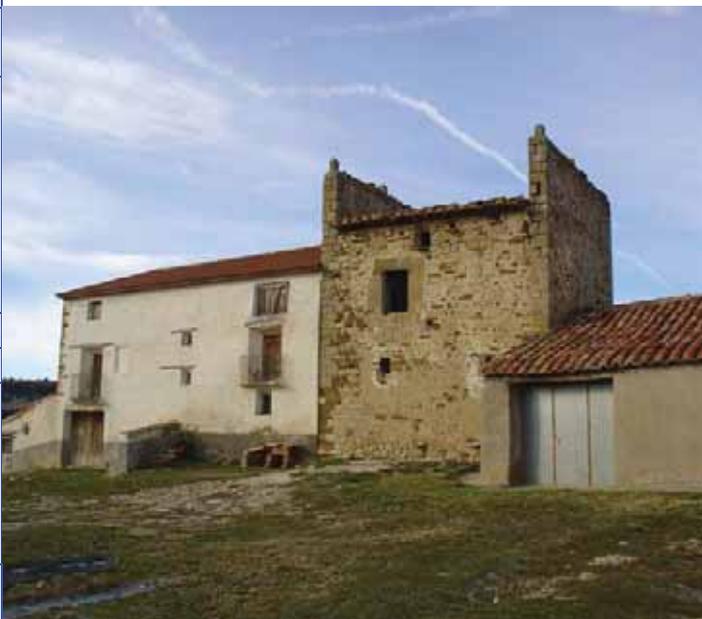
43. Ficha descriptiva: TORRE PIQUER

Nombre de la masía: Torre Piquer		
Municipio: Villarroya de los Pinares		
Propietario: -----		Foto general: Vista general de la masía.
DATOS DE LOCALIZACIÓN		
Altitud: 1.545 m		
Coordenadas UTM:	30T 69834 E 448444 N	
Entorno natural: Masía estratégicamente localizada, sobre un cerro rocoso cerca del nacimiento del río Guadalope y límite municipal. Desde la masía se observa una gran vista panorámica del valle del Guadalope. El entorno se encuentra bañado por diferentes especies herbáceas en prados abancalados.		
Dimensiones:	Altura: 10 m aprox. Lados: 7 x 7 m aprox.	
Orientación de la fachada principal (puerta de acceso): Existen dos posibilidades: bien en el lado este (foto) que se encontraría tapiada; o bien en el lado sur, adosada a la vivienda, por donde se entraría a la torre (más correcto). Los otros dos lados dan al barranco.		
Situación actual del edificio: En resalte sobre las construcciones anexas (más modernas), aunque parece que la torre ha sido rebajada en altura. Regular estado de conservación en el exterior.

DATOS HISTÓRICOS		
Fecha aproximada de la construcción: S. XIV - XV		Detalle: Ventana adintelada con adorno, simulando un arco conopial.
Características arquitectónicas: La torre, posiblemente, presenta menor altura que la original. La entrada a la misma debe de estar por el edificio posterior (orientación sur), mucho más moderno. El edificio presenta sillares de arenisca y caliza, al igual que la ventana mayor de la torre. Ésta es de gran tamaño, ajimezada, con un escudo antiguo sobre la misma. Existe otro más reciente en la fachada, de los "Piquer". *

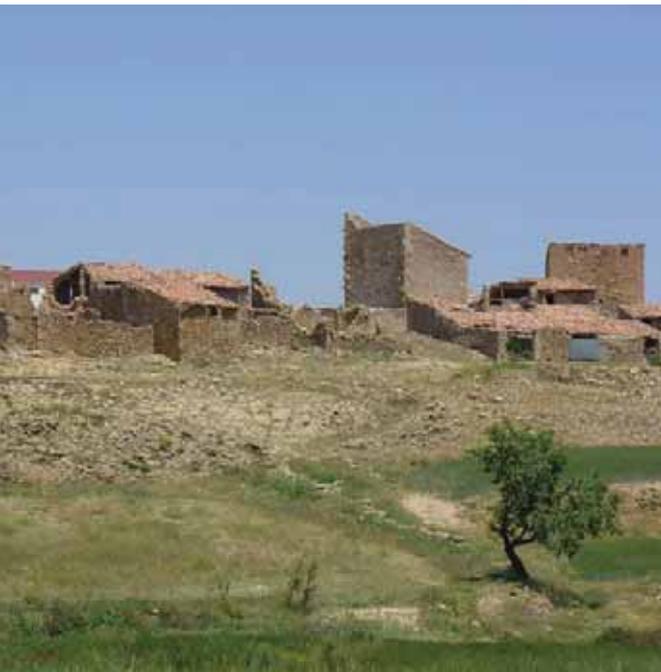
19. Ficha descriptiva: CAPELLANÍA O FUENTE DEL SALZ

Nombre de la masía: Capellanía		
Municipio: Castellote		
Propietario: -----		Foto general: Uno de los edificios de gran interés artístico.
DATOS DE LOCALIZACIÓN		
Altitud: 982 m.		
Coordenadas UTM:	30T 72077 E 452148 N	
Entorno natural: Masía localizada sobre un pequeño promontorio en un área de escasa pendiente, rodeada de campos de cultivo. Campos herbáceos y laderas sin apenas vegetación. Vegetación arbustiva en laderas de mayor pendiente. Camino de Molinos a Seno y Castellote.		
Dimensiones:	Altura: 8 m aprox. Lados: 8 x 4 m aprox.	
Orientación de la fachada principal (puerta de acceso): Dirección norte, dando acceso al camino y era de la masía.		
Situación actual del edificio: En regular estado de conservación. El conjunto de la masía permanece bastante modificado, con numerosos cambios o derribos de las estructuras, sobre todo en la parte superior.		
DATOS HISTÓRICOS		
Fecha aproximada de la construcción: S. XIV - XV	Detalle: Conjunto monumental de la masía.

Características arquitectónicas: Riqueza artística de la masía en su conjunto, con diversos escudos de piedra encima de las puertas en arco de medio punto, tanto de la torre como del edificio anexo más importante. Sillares en las esquinas bien trabajados y de gran tamaño, enormes dovelas en las puertas –para tratarse de masía-. Ventanas: Dinteles, sillares en las jambas y alfeizar con moldura doble. Gran monumentalidad.

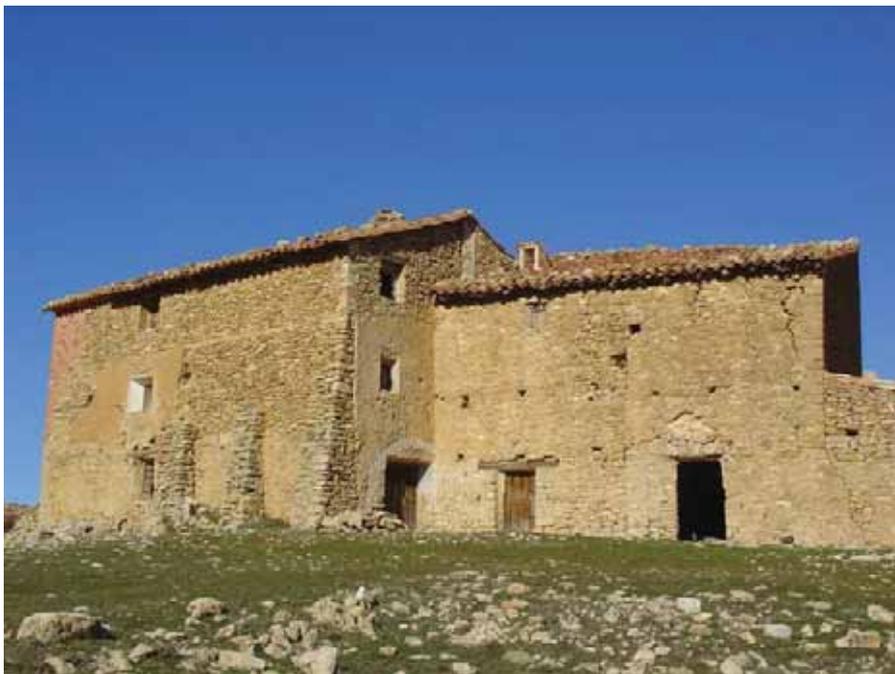
La Torre de las Monjas se trata de una masía -de las tantas que existen en el Maestrazgo- que no destaca por ningún tipo de característica arquitectónica, de localización, etc. Se ubica junto a la pista de tierra en buen estado que une Cuevas de Cañart con Ejulve (en conexión con la carretera A-1702). Es una masía pequeña, de un sólo edificio que parece de época reciente, aunque también ha podido ser modificado a lo largo de los años. En la actualidad permanece en buen estado, y no se observa en su estructura ningún motivo por el que se le denomina “torre”. Por lo que respecta al nombre, no se ha encontrado documentación del por qué del mismo.

Torre de las Monjas (Cuevas de Cañart – Castellote -).
