**LAS MASIAS FORTIFICADAS
DEL MAESTRAZGO TUROLENSE:
LOCALIZACIÓN, FUNCIÓN, ESTRUCTURA E INVENTARIO**

DIEGO MALLÉN ALCÓN

CEDDAR: Informes 13 (2007-2)

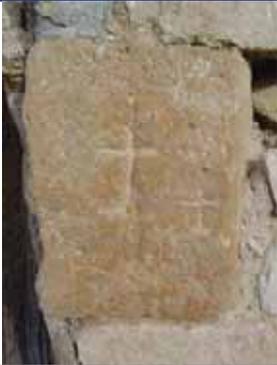
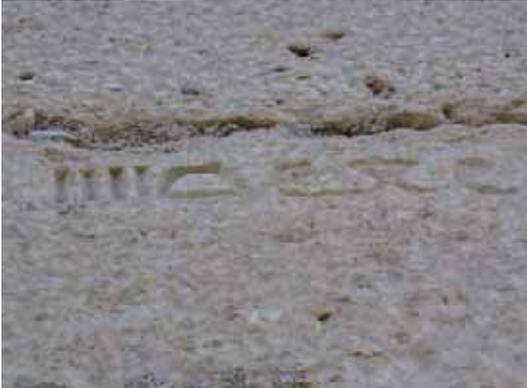
Nombre de la masía: Torre Mercadales		
Municipio: Fortanete		
Propietario: -----		Foto general: Torre aislada de la masía.
DATOS DE LOCALIZACIÓN		
Altitud: 1.294 m		
Coordenadas UTM:	30 705355 E 4491216 N	
Entorno natural: La masía se halla sobre una pequeña loma dominando toda la Rambla de Mal Burgo. Magnífica vista de todo el valle aguas arriba y abajo, sierra de la Cañada y sierra de la Lastra. Existen pinos de repoblación en el entorno, así como pequeños bancales y un bonito pozo de agua de piedra, cerca de la torre.		
Dimensiones:	Altura: De 8 a 11 m aprox. Lados: 6,5 x 6,5 m aprox.	
Orientación de la fachada principal (puerta de acceso): Dirección sur. Puerta de 1,3 m de luz y 90 cm de grosor de pared.		
Situación actual del edificio (torre): Aislada unos metros de la masía. En resalte pero sin almenas. Parece que la puerta de la torre ha sido modificada (quizás sea la de la masía, de arco de medio punto formado por dovelas de roca caliza). Buen estado de conservación en el exterior.

DATOS HISTÓRICOS		
Fecha aproximada de la construcción: S. XV - XVI		Detalle: Cruces talladas a ambos lados de la puerta. Inscripción en el lado oeste de la torre.
Características arquitectónicas: Torre de tipo fortificado, bastante modificada (2 plantas). Utilizada en los últimos momentos como corral de ganado. Aislada de la masía, con labrados sillares en las esquinas, aspilleras a ambos lados de la puerta y símbolos –cruces- tallados junto a la entrada. Inscripción en el lado oeste, sin documentar. Fachadas bien conservada, no el interior. La puerta a podido ser cambiada y la original puede ser la de la masía, en arco de medio punto.

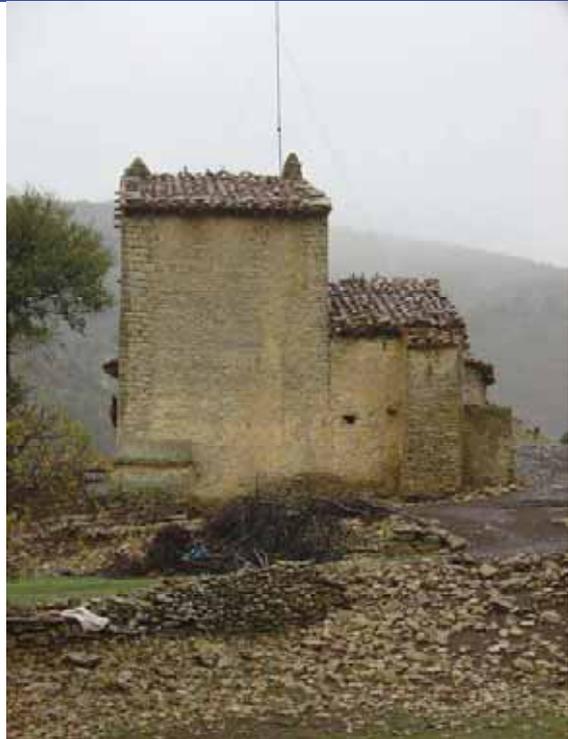
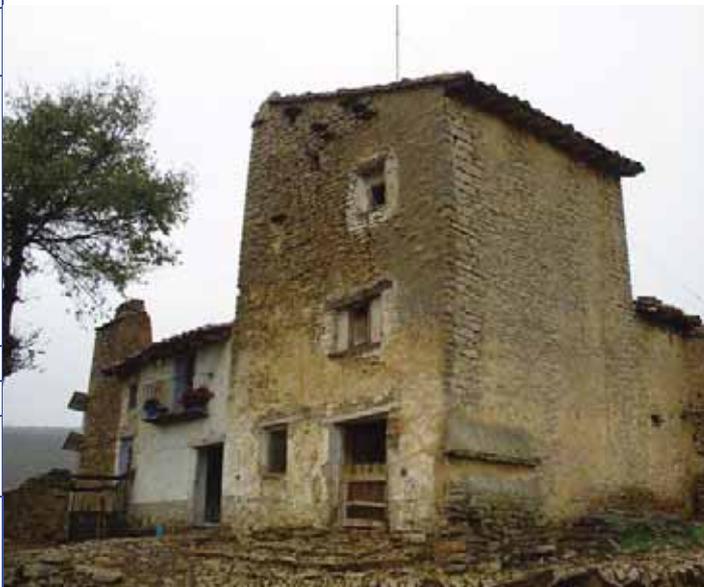
22. Ficha descriptiva: TORRE NICOSI *

Nombre de la masía: Torre Nicosi o Benicasim		
Municipio: Iglesuela del Cid		
Propietario: Jose Monfort Tena e hijos.		Foto general: Vista general de la masía y torre.
DATOS DE LOCALIZACIÓN		
Altitud: 1.074 m		
Coordenadas UTM:	30 730520 E 4484198 N	
Entorno natural: Masía localizada junto a la Rambla de las Truchas, aguas abajo de la Puebla de Ballestar o de San Miguel, junto al límite provincial con Castellón. Pequeños campos delimitados con paredes de piedra seca y abandonados. Carrascales en las laderas de la peña de la Ermita del Cid. Abundante vegetación arbustiva.		
Dimensiones:	Altura: 10-11 m aprox. Lados: 7 x 7 m aprox.	
Orientación de la fachada principal (puerta de acceso): Dirección este.		
Situación actual del edificio: Regular estado de conservación. Ha sufrido numerosas modificaciones, sobre todo en ventanas. Pequeñas grietas en la fachada principal.		
DATOS HISTÓRICOS		
Fecha aproximada de la construcción: S. XVI - XVII	Detalle: Fachada norte de la torre.

Características arquitectónicas: Torre de tipo fortificado en La Iglesuela, en resalte, junto a la Rambla de las Truchas. Bastante modificada (apertura de ventanas). Fabricada con sillares en las esquinas de la torre, tejado a un agua, palomar en el piso superior. Encalada parcialmente en planta baja.

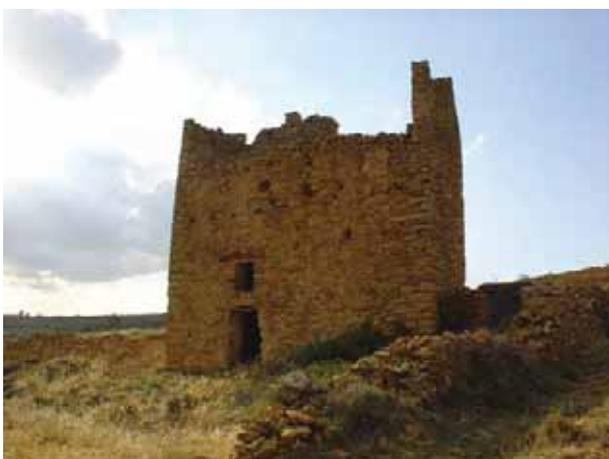
No se trata de una masía. Es una torre aislada y derruida, de pequeñas dimensiones, que se localiza al norte de la localidad de La Iglesuela del Cid. Parecen los restos de una antigua torre fortificada, pero el estado de conservación de la misma no permite su estudio detallado. Sus dimensiones son más pequeñas que las de una torre fortificada y no parece que hubiera constituido una vivienda habitual.

Fachada sureste de la torre, en frente de La Iglesuela del Cid.

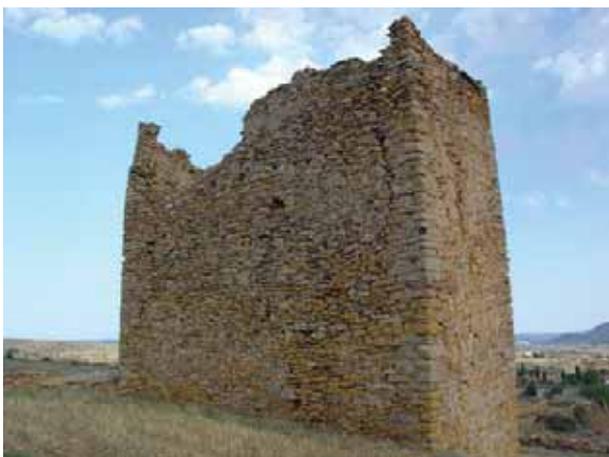
Parte trasera de la estructura, en mal estado de conservación.

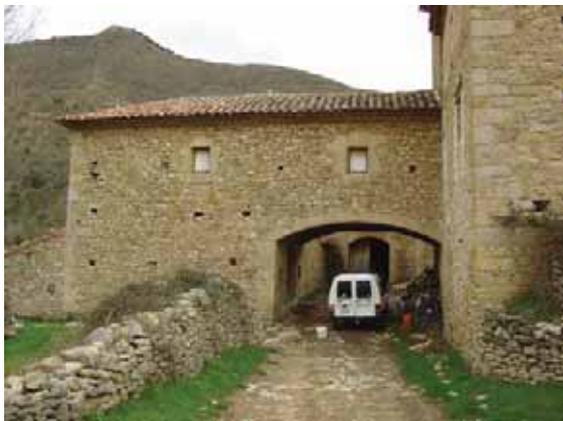
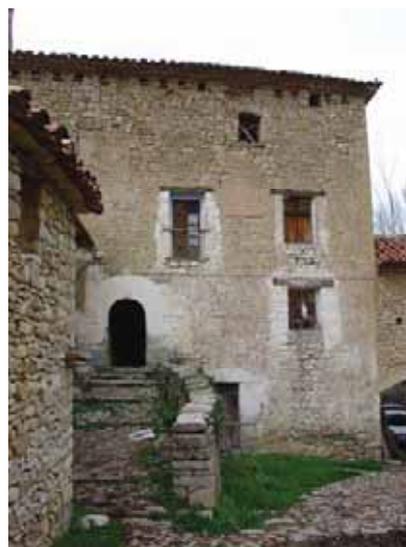
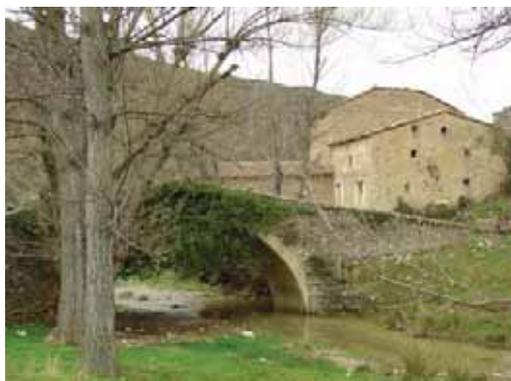
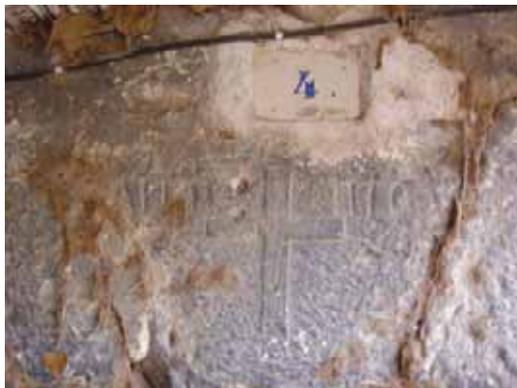
26. PUENTE VALLÉS –MIRAMBEL-

Esta masía se localiza en el límite entre las provincias de Teruel y Castellón, en la confluencia del río Tornos y el río Cantavieja, antiguo camino de Mirambel a La Mata y Morella. Se trata de una interesante masía, debido a sus elementos arquitectónicos y gran "monumentalidad". Junto a la misma se haya un bonito puente de piedra sobre el río Tornos. La masía se comunica con la ermita adyacente por un puente elevada sobre dos arcos de medio punto rebajados. La masía posee una puerta de entrada en arco de medio punto, encalada. Sillares en las esquinas, dinteles y jambas de las ventanas. Puerta de acceso a la ermita de piedra, cuadrangular, con ambas ventanas de rejería, en forja. Sobre puerta de entrada a una paridera existe una fecha tallada en la piedra: "Año 1700". La masía en la actualidad permanece arrendada. El otro lado del río existe otra masía bien conservada, con apariencia de torre, con balcones y ventanas de madera tallada, con molduras.

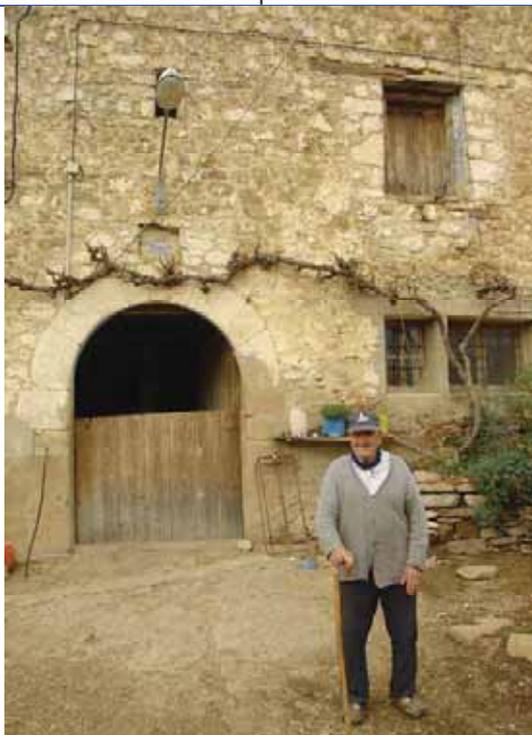
27. Ficha descriptiva: TORRE MORERA *		
Nombre de la masía: Torre Morera		
Municipio: Mirambel		
Propietario: Agustín Monfort Julve		Foto general: Vista de la masía desde la carretera.
DATOS DE LOCALIZACIÓN		
Altitud: 1.057 m		
Coordenadas UTM:	30T 723721 E 4493628 N	
Entorno natural: Masía localizada sobre una pequeña loma cerca del barranco del río Cantavieja y barranco del Toro Negro. Algún campo de labor disperso y carrascales cercanos. Cerca de la carretera A-226 entre Cantavieja y Mirambel (camino antiguo). Cerca de la misma existe una tejería derruida. Abundante vegetación herbácea.		
Dimensiones:	Altura: de 7 a 9 m aprox. Lados: 6 x 6 m aprox.	
Orientación de la fachada principal (puerta de acceso): Puerta principal de la masía –que no de la torre-, dirección este. En arco de medio punto.		
Situación actual del edificio: Posiblemente se trate de una torre rebajada que en origen era más alta que el edificio anexo. Han mantenido unos pequeños mojones o remates en las esquinas de la antigua torre y en el medio de cada lado de la misma, posiblemente para recordar su origen y antigua esbeltez. Bastante modificada en fachada y ventanas.

DATOS HISTÓRICOS		
Fecha aproximada de la construcción: S. XVI - SXVII		Detalle: Actual propietario de la masía junto a la puerta en arco de medio punto.
Características arquitectónicas: Masía de gran importancia en Mirambel. Un gran casalicio con amplias tierras. Torre rebajada posiblemente, encalada y modificada. Destaca la puerta de la masía con dovelas formando un arco de medio punto. Se aprecia muy poco la estructura original, debido entre otras cosas al adosamiento de construcciones.

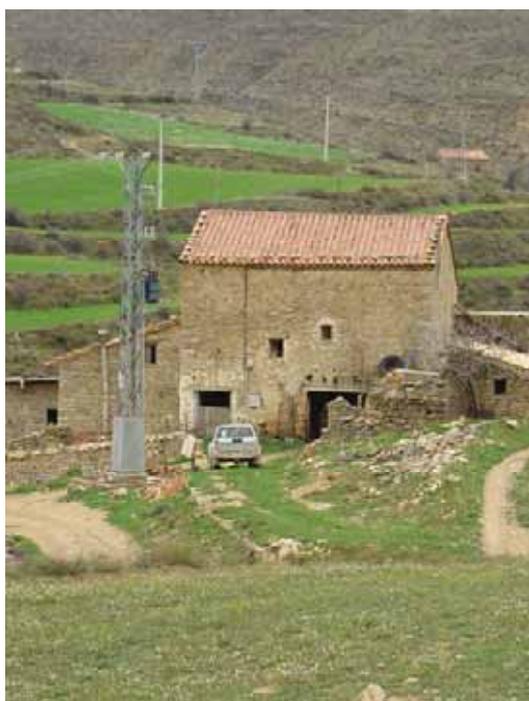
Esta masía se localiza próxima al camino antiguo de Mirambel a Fortanete y Villarluego. La masía ha sido reconstruida, aunque no en su totalidad, debido a un incendio originado por un rayo en el año 1974. Los sillares han sido reaprovechados para las esquinas de la masía, el tejado ha sido cambiado en su totalidad. En la actualidad se trata de un gran casalicio, de grandes dimensiones, utilizado como explotación ganadera habitual. La torre ha desaparecido por completo. El entorno se encuentra plagado de numerosos campos abancalados, abandonados. Laderas desprovistas de vegetación arbórea, pequeñas herbáceas en los lindes y colonización de bancales por aliagas y otras especies. Cerca de la masía se encuentra la antigua cruz de término, en la actualidad abandonada y derruida.

Masía de Torre Sorribas.

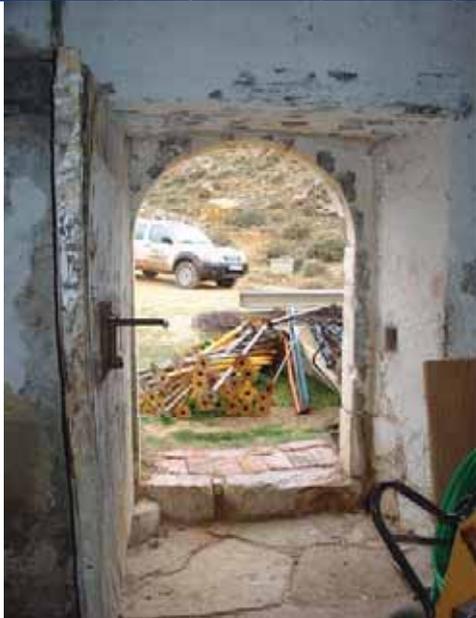
32. Ficha descriptiva: TORRE PIQUER *

Nombre de la masía: Torre Piquer		
Municipio: Tronchón		
Propietario: Leopoldo Lou Grau		Foto general: Vista general de la masía y estructura de la torre.
DATOS DE LOCALIZACIÓN		
Altitud: 1.083 m		
Coordenadas UTM:	30T 71721 E 450208 N	
Entorno natural: Masía estratégicamente localizada, junto al antiguo camino de Tronchón a Villarluengo, cerca del límite municipal. Situada sobre el cambio de calizas de edad cretácica a conglomerados terciarios, originando importantes surgencias de agua en el entorno. Desde la misma se inicia un barranco donde se practica escalada y descenso de barrancos.		
Dimensiones:	Altura: De 10 a 15 m. aprox. Lados: 7,5 x 7,5 m.	
Orientación de la fachada principal (puerta de acceso): Dirección oeste. Puerta con arco rebajado al interior y de medio punto al exterior. Posiblemente existiera otra igual en la fachada este, en planta inferior a la primera.		
Situación actual del edificio: En resalte sobre las construcciones anexas. Regular estado de conservación, con grandes grietas en las paredes, aunque en la actualidad se encuentra en proceso de consolidación y rehabilitación.

DATOS HISTÓRICOS		
Fecha aproximada de la construcción: S. XIV - XV		Detalle: Puerta de acceso en arco de medio punto en el exterior y rebajado en el interior. Detalle de la sujeción de la puerta y del hueco para el cerrojo.
Características arquitectónicas: Un gran masía fortificada, de las más altivas del Maestrazgo. Con sillares de refuerzo en las esquinas de la torre, conserva toda la estructura, ventanas (festejadoras en el interior), almenas y puertas, así como algunas vigas de madera tallada. Encalada en el interior. Puertas con dovelas en arco de medio punto, rebajado en el interior, de madera original (hueco de piedra para rodamiento y para cerrojo).

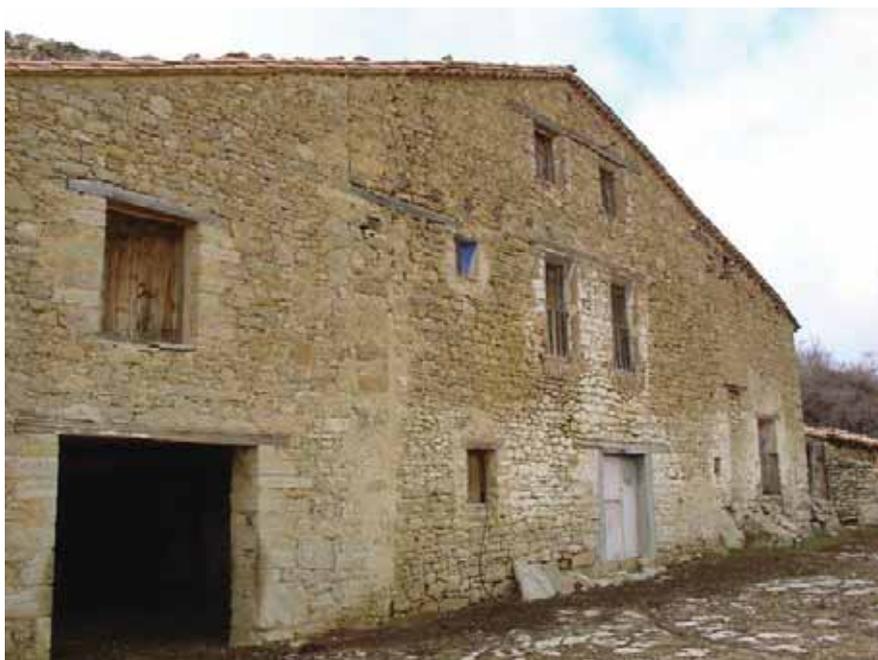
Gran casalicio y masía de la Torre Tonda, hoy en día utilizada para uso ganadero.

Situación actual del edificio: En resalte sobre las construcciones anexas. Estado regular de conservación, con pequeñas grietas de escasa entidad en las fachadas. Se utiliza como corral de ganado.		
DATOS HISTÓRICOS		
Fecha aproximada de la construcción:	S. XIV - XV	
		Detalle: Dispositivo de aspilleras interiores tapiadas y de puerta tapiada con arco rebajado al interior en la fachada este.
Características arquitectónicas: Torre de planta cuadrangular (3 plantas), esquinas reforzadas con sillares. Entrada original tapiada. Tejado que vierte las aguas por un dispositivo de canalillos de teja. Torre almenada, formada por 28 merlones con remate prismático. Juego cromático de los materiales empleados en su construcción. Ventanas con dintel, sillares en las jambas y alfeizar. Lo más interesante son los arcos rebajados de sillería en el interior de la torre.

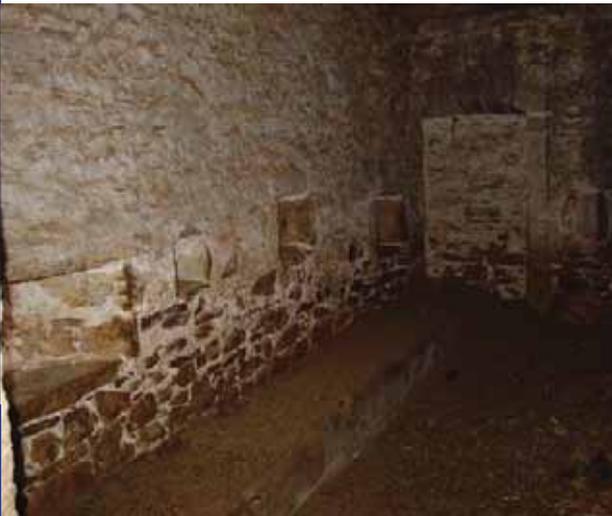
34. Ficha descriptiva: TORRE GORGUE *

Nombre de la masía: Torre Gorgue		
Municipio: Villarluego		
Propietario: Luís Daroca y Conchita Calderaro		Foto general: Estructura general de la torre.
DATOS DE LOCALIZACIÓN		
Altitud: 1.169 m		
Coordenadas UTM:	30T 70930 E 450104 N	
Entorno natural: Localizada al norte del Morrón de Pinarueco, en la confluencia del río Cañada y río de Palomita. Sobre una pequeña loma de escasa pendiente y herbosa de la que se observa una gran vista panorámica del río Cañada y Muela Mujer. Junto a la carretera de Villarluego a Tronchón. Existe un sendero señalado como PR (pequeño recorrido) que parte desde la masía hasta la localidad de Villarluego.		
Dimensiones:	Altura: De 8,5 a 10 m aprox. Lados: 7,5 x 7,5 m	
Orientación de la fachada principal (puerta de acceso): Dirección este. La puerta se encuentra tapiada en este lado (con arco rebajado al interior y, posiblemente de medio punto al exterior), donde posteriormente se ha construido un corral de ganado.

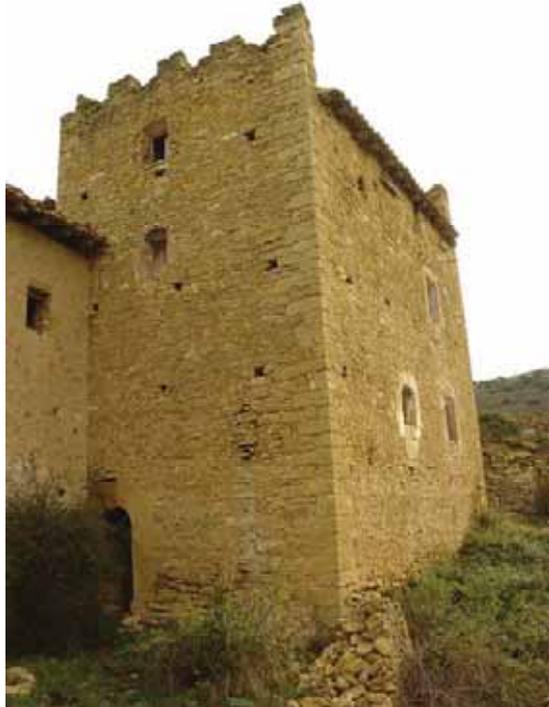
DATOS HISTÓRICOS		
Fecha aproximada de la construcción: S. XV - XVII		Detalle: Puerta en arco de medio punto con dovelas de arenisca -presenta oquedades por erosión (taffonis)-.
Características arquitectónicas: Torre de planta rectangular, con pequeñas almenas sobre los lados más cortos, en mal estado. Numerosas ventanas en las fachadas, simples y pequeñas. Puerta con dovelas de arenisca en arco de medio punto -desaparecida-. Sillares en las esquinas de la torre para reforzar el conjunto. Construida mediante paramentos de mampostería de hiladas regularizadas, trabajadas con argamasa de cal. Pequeños palomares en las fachadas.

Posible función de la masía: Torre señorial en encrucijada de caminos. Centro de una explotación de carácter ganadero.		
Función actual: Sin residentes. El dueño combina su residencia del pueblo con la masía.		
Otros datos / observaciones de interés: Puerta de entrada en arco de medio punto, formada por dovelas de arenisca, menos resistentes que la caliza (posible carácter económico de la familia original). Buen ejemplo de torre fortificada rectangular, diferente a otras.

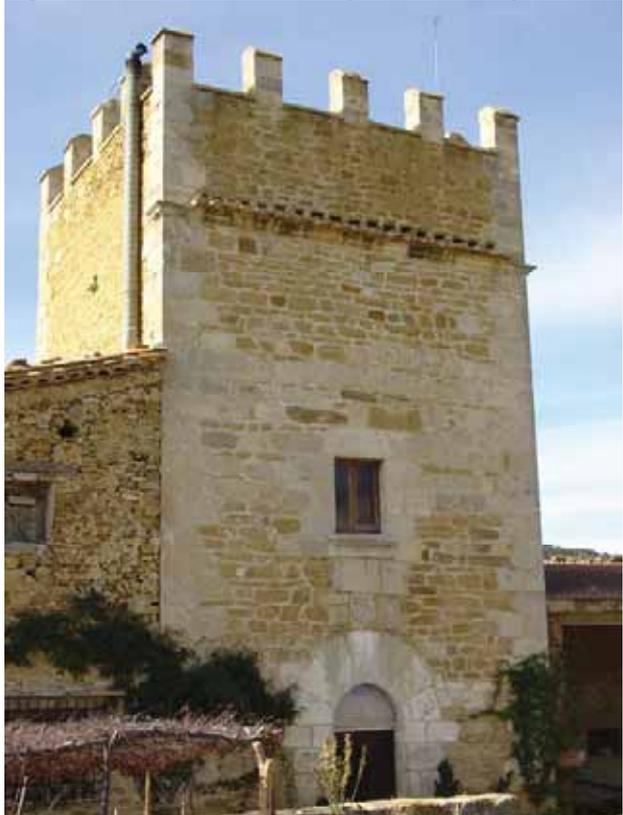
36. Ficha descriptiva: TORRE MONTE SANTO *

Nombre de la masía: Torre Monte Santo	Foto general: Puerta, ventana festejadora exterior y almenas.	
Municipio: Villarluengo

Fecha aproximada de la construcción: S. XVI ¹	Detalle: Escudo sobre el arco de medio punto
Características arquitectónicas: Torre fortificada, de planta cuadrangular (3 plantas), muy bien restaurada. Paredes de piedra alternando la caliza en los sillares de las esquinas, en las dovelas de la puerta en arco de medio punto y en ventanas (dintel, jambas y alfeizar). Hiladas regularizadas de piedra, con argamasa de cal. Dispositivo de merlones en la parte superior (16 unidades). Escalera de piedra en el interior y ventanas festejadoras. Muy parecida a la Torre Gorgue.

Posible función de la masía: Torre señorial de vigilancia de paso y camino. De carácter ganadero, como casi todas del Maestrazgo.	
Función actual: Vivienda y alojamiento para uso turístico.	
Otros datos / observaciones de interés: Escudo en piedra caliza sobre las dovelas de la puerta de arco de medio punto, con las iniciales "G" y "L", la fecha de construcción ha sido extraída del escudo. Ventana festejadora en el interior de la ventana que se localiza encima de la puerta. Conserva la escalera original de piedra, en la torre.

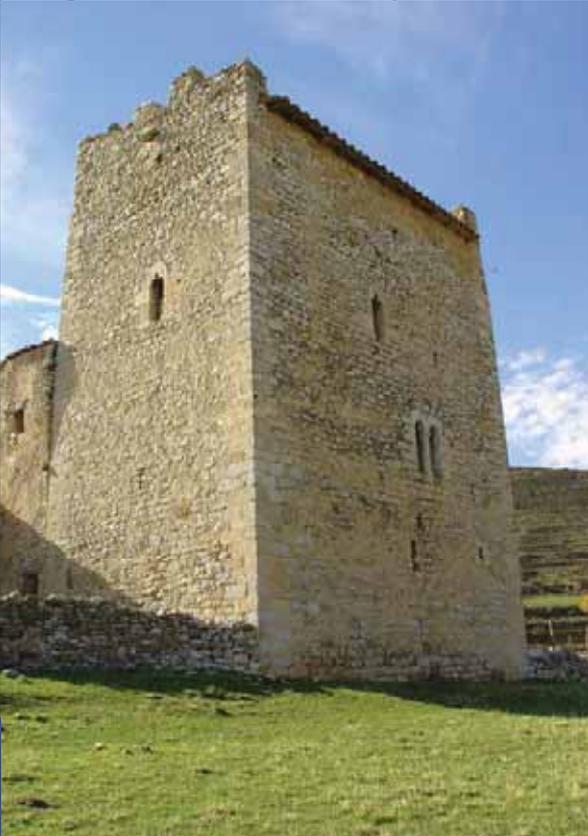
37. Ficha descriptiva: TORRE SANCHO

Nombre de la masía: Torre Sancho	Foto general: Estructura de la torre y ventanales.	
Municipio: Villarluego

Propietario: Laura Castel Mur		
DATOS DE LOCALIZACIÓN		
Altitud: 1.243 m		
Coordenadas UTM:		30 713583 E 4500837 N
Entorno natural: Prados y campos abancalados a los pies de la Muela Mujer en dirección a Tronchón (ladera este). Vegetación: Pequeños matorrales arbustivos (aliagas, bojés,...), enebros y alguna sabina. En el entorno se localizan otras masías, la más cercana es Casa Herrero, así como algunas fuentes de agua. Numerosos prados para el ganado.		
Dimensiones:		Altura: 15 m aprox. Lados: 7 x 11 m
Orientación de la fachada principal (puerta de acceso): La puerta se encuentra localizada en el interior de un corral (dirección sur, en arco de medio punto). Posee 100 cm de luz entre un extremo y otro de las dovelas de piedra caliza que forman el arco de medio punto.		
Situación actual del edificio: En resalte sobre las construcciones anexas. Bien conservada, con pequeñas grietas de escasa entidad en las fachadas.

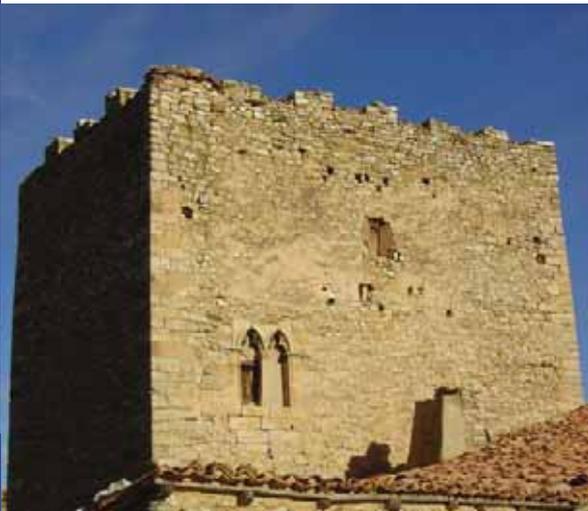
DATOS HISTÓRICOS		
Fecha aproximada de la construcción: S. XIV - XV	Detalle: Ventana gótica de la fachada sur	
Características arquitectónicas: Torre fortificada de mayor interés de la comarca del Maestrazgo, muy alta, con interesantes elementos arquitectónicos. Dispositivo de almenas en tres de sus lados. Sillares en las esquinas para reforzar la estructura, de caliza, también en ventanas –de estilo gótico, arcos trilobulados-. Dos de ellas con columna en medio, otras dos con moldura en alfeizar. Puerta en arco de medio punto en el interior del corral (construcción posterior) –entrada original-.

Posible función de la masía: Edificio destinado a residencia de realengo, de carácter ganadero.		
Función actual: Sin habitar de manera continua. Las tierras y la masía permanecen arrendadas.		
Otros datos / observaciones de interés: Uno de los ejemplos más importantes de masía fortificada del Maestrazgo turolense, con numerosas muestras de arquitectura gótica y en buen estado de conservación. No destaca su función estratégica.

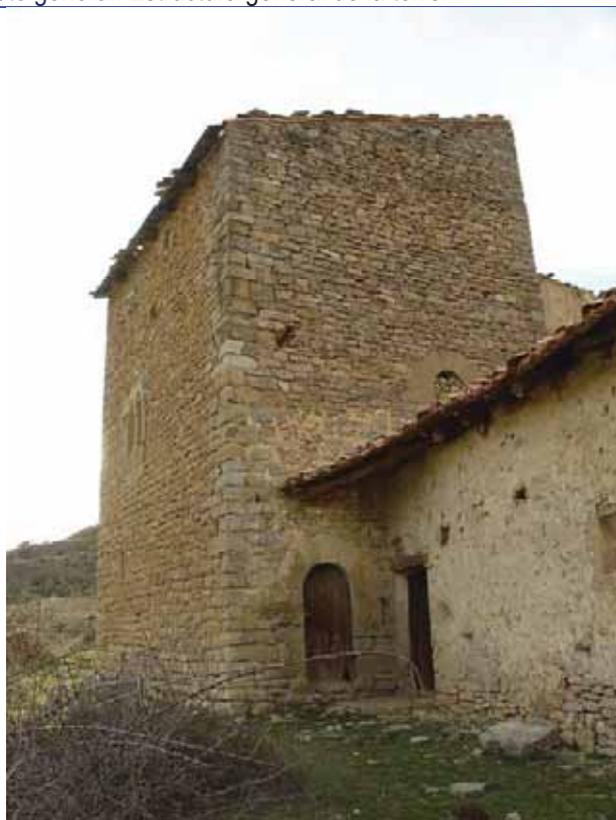
38. Ficha descriptiva: CASA XISCA (TORRE DOMINGO MIRAL) *

Nombre de la masía: Casa Xisca (Torre Domingo Miral)		
Municipio: Villarluego		
Propietario: Pilar Igual	Foto general: Estructura general de la torre.	
DATOS DE LOCALIZACIÓN		
Altitud: 1.120 m		
Coordenadas UTM:	30T	715053 E 4502374 N
Entorno natural: Masía rodeada de pequeños bosquetes de carrascas. Campos yermos o abandonados en los alrededores. Localizada a media ladera sobre un pequeño barranco, de la Tosquilla, muy cerca de la carretera de Tronchón a Villarluego. Sin grandes vistas panorámicas, paisaje cerrado e inaccesible.		
Dimensiones:	Altura: De 9 a 10 m aprox. Lados: 7 x 9 m	
Orientación de la fachada principal (puerta de acceso): Puerta en arco de medio punto localizada en dirección noroeste, formada por dovelas de roca caliza y arenisca, con arco rebajado al interior. Existe otra puerta (¿...?), en el mismo lado y a media altura –centrada-, formada también por dovelas (Foto), como en la Torre Piquer de Berge.

Situación actual del edificio: Estructura de la torre en buen estado. Tejado en malas condiciones.

Fecha aproximada de la construcción: S. XIV - XV	Detalle: Ventana gótica con arcos trilobulados.
Características arquitectónicas: Excelente torre de tipo fortificado, sin almenas. Con sillares en las esquinas. Ventana gótica, ajimezada, de excelente fabricación –festejadora al interior-, otra más pequeña con dintel y jambas de arenisca. Puerta en arco de medio punto, otra en altura superior, ambas con dovelas de arenisca y caliza. Aspilleras en el interior tapiadas, una en cada lado y hacia las esquinas. Escalera de piedra en el interior. Conserva cerrojo de madera en la puerta principal, en el interior. Esta puerta no es la original.	
Posible función de la masía: Masía de prestigio, de tipo fortificado, una de las más antiguas del Maestrazgo.	
Función actual: Masía arrendada para explotación de ganado vacuno.	
Otros datos / observaciones de interés: Se desconoce el cambio en la denominación de la masía. Masía muy interesante desde el punto de vista arquitectónico.

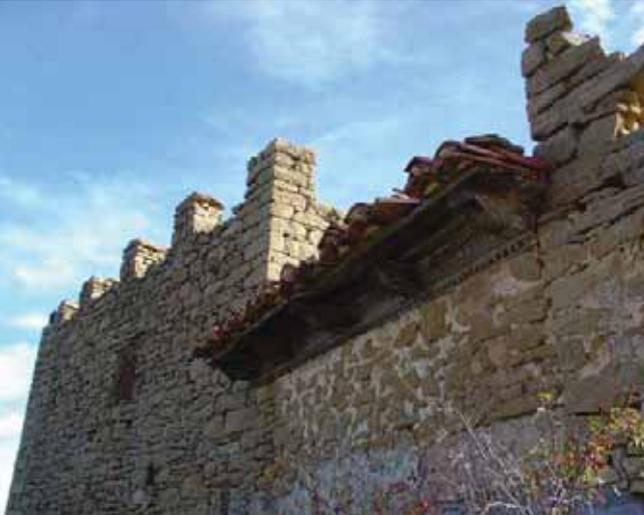
DATOS HISTÓRICOS			
Fecha aproximada de la construcción: Año 1.670		Detalle: Alero de madera tallado con fecha y nombre del propietario, posiblemente de la construcción de la masía.	
Características arquitectónicas: Curiosa masía fortificada que posee una especie de pequeña torre en el lado norte, con sillares de piedra poco trabajados y almenas de bajo porte en la parte superior. Hacia al sur se dispone la vivienda, donde se encuentra el alero de madera tallada. Y a continuación un edificio en ruinas que, por el dispositivo de canalillos en teja en el lado sur –como el de la torre–, parece que podría tratarse de otra estructura similar.

Posible función de la masía: De origen ganadero. Torre de prestigio. Posible vigilancia de caminos junto al límite municipal. Función residencial y emblemática.			
Estado actual: Masía abandonada y en estado ruinoso.			
Otros datos / observaciones de interés: Interesante ejemplo de masía de tipo fortificado, de prestigio, a un lado de la vivienda principal. Alero de madera tallado con inscripción y fecha, en la vivienda central. ¿Posible torre fortificada al otro lado del caserío? (permanece en ruinas).

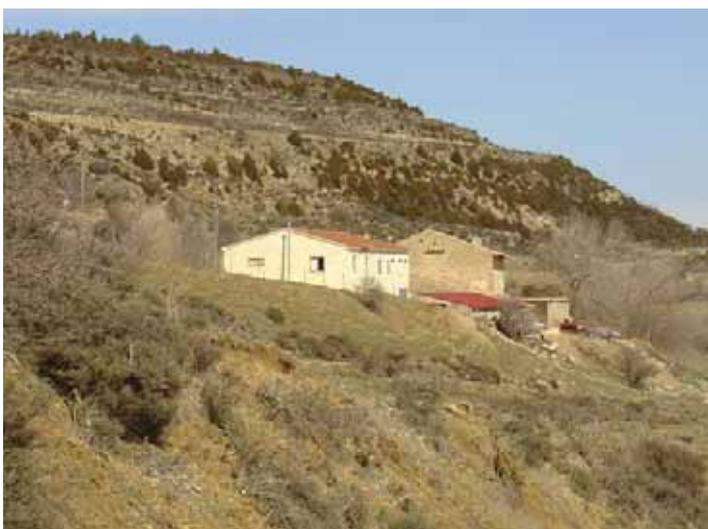
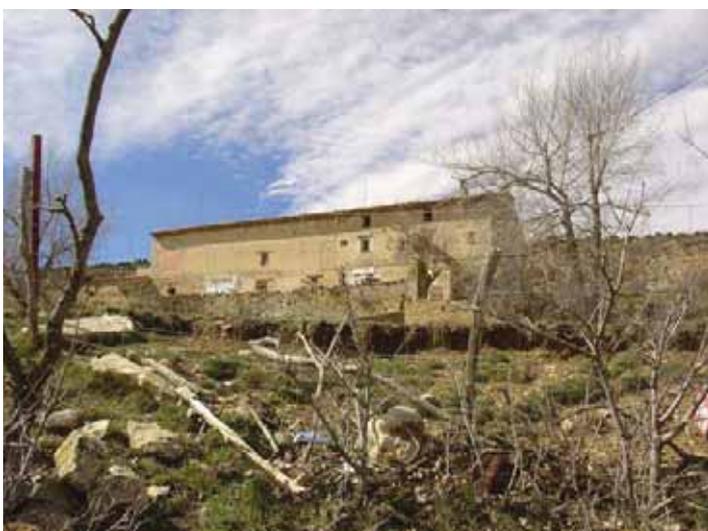
41. TORRE VILLORES –VILLARLUENGO-

La masía se localiza cerca de la gran planicie de la Muela Mochen, junto al término municipal de Cantavieja. Se trata de una masía bastante modificada, reformada y adaptada en parte a los nuevos tiempos. En los alrededores de la misma se localizan varias canteras de extracción de piedra o losas. Desde la misma se domina todo el Valle de Palomita, con una amplia vista panorámica del valle y río Palomita y las numerosas masías –muchas de ellas habitadas- que se dispersan por todo el territorio. La Torre Villores no tiene fisonomía de torre fortificada, se encuentra muy trasformada y no existen rasgos que denoten su carácter estratégico.

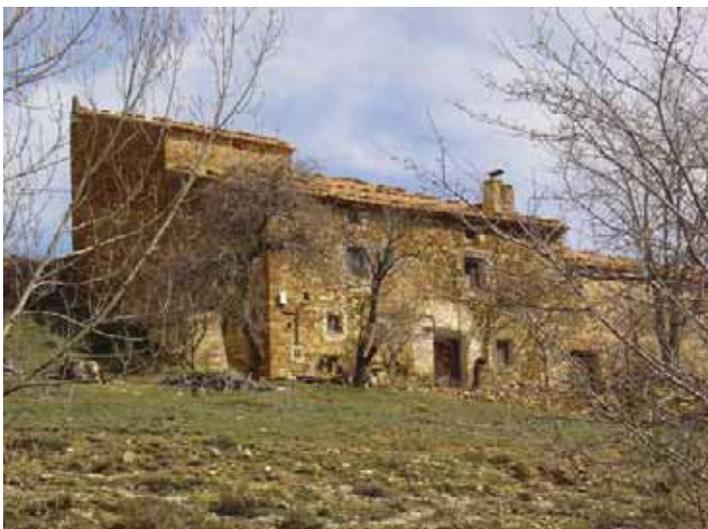
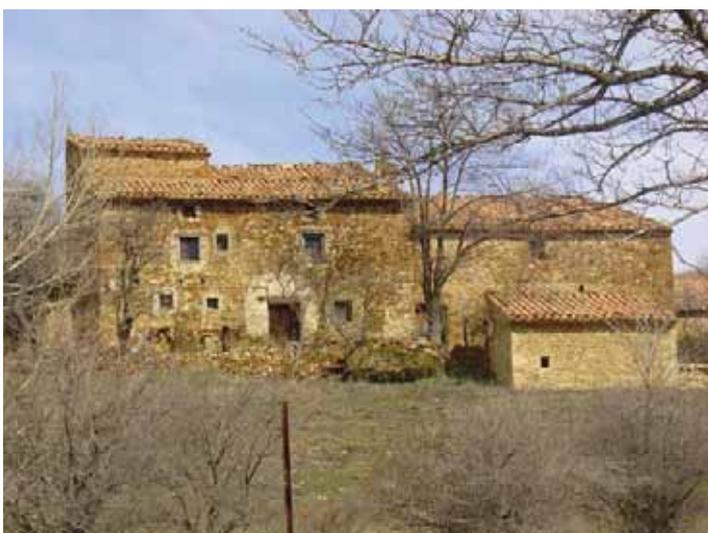
42. LA TORRETA –VILLARLUENGO-

Masía localizada en el Valle del Río Palomita, muy cerca del cauce fluvial. Se trata de una construcción pequeña –haciendo referencia a su denominación-, adosada a la vivienda principal de la masía, de escasa altura y sin elementos arquitectónicos de importancia. Esta fabricada en arenisca de color rojo, como otras masías cercanas, con un pequeño palomar en la altura superior, tejado a un agua. La denominación de “Torreta” la podemos encontrar en otros municipios del Maestrazgo, como en Cantavieja o Mirambel, para denominar a una masía con torre más pequeña, de escasos 6 metros de lado y sin apenas aberturas para que entre la luz.

Vista general de la masía de “La Torreta” de Villarluengo que, a diferencia de otras con la misma denominación –en Mirambel, Cantavieja, etc.-, ésta sí que posee una pequeña torre en resalte sobre las construcciones anexas.

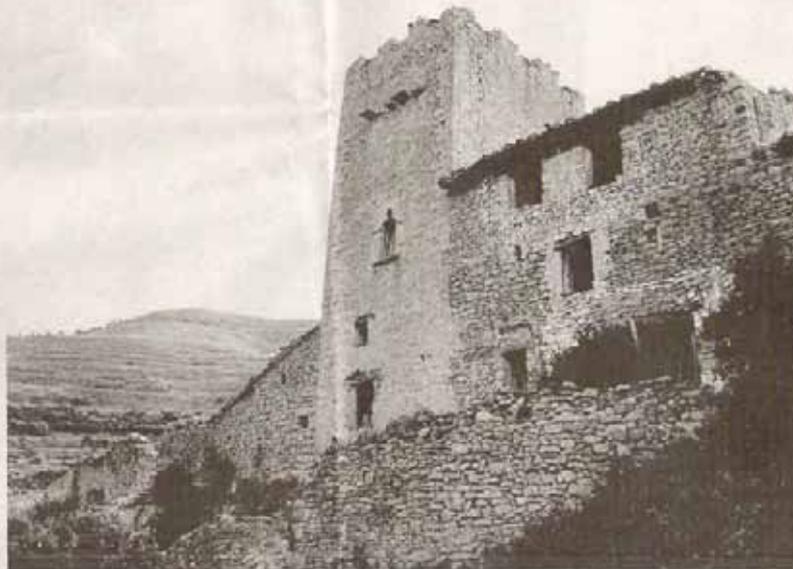
La torre de Camañes de Cantaleja conserva su estructura de fortificación medieval. DIAGO MALLÉN

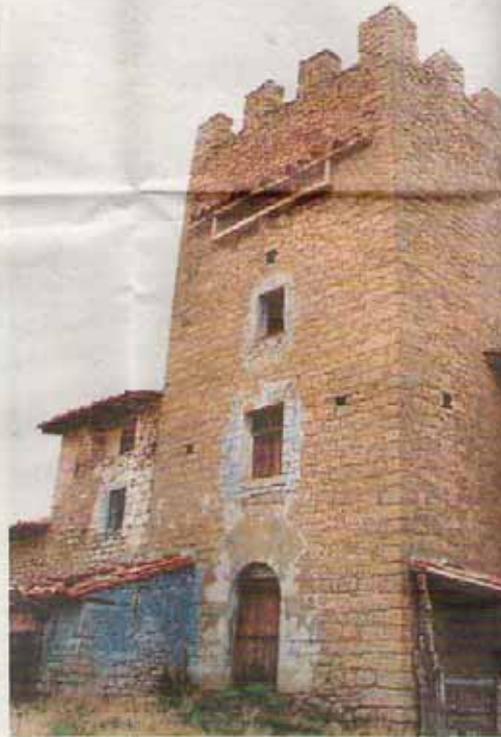
■ Torre de Santa Ana. Espectacular torre fortificada de N el corazón del Maestrazgo. Conserva las almenas del res pecto original, aunque presenta algunas construcciones i puerta principal, encalada, presenta un arco de medio r ella, se abren dos ventanas. FOTOG. DIEGO MALLÉN
